**PROCES-VERBAL  
DE CONSTAT  
—  
EXPEDITION**

**PROCES-VERBAL DE DESCRIPTION**

Me suis transportée ce jour sur la commune de MACOURIA, lieudit Grenouillet, route de la Carapa, parcelle cadastrée AR 167, où étant à partir de **QUINZE HEURES**, en présence de [REDACTED], ai constaté ce qui suit :

## Dossier de Diagnostic Technique

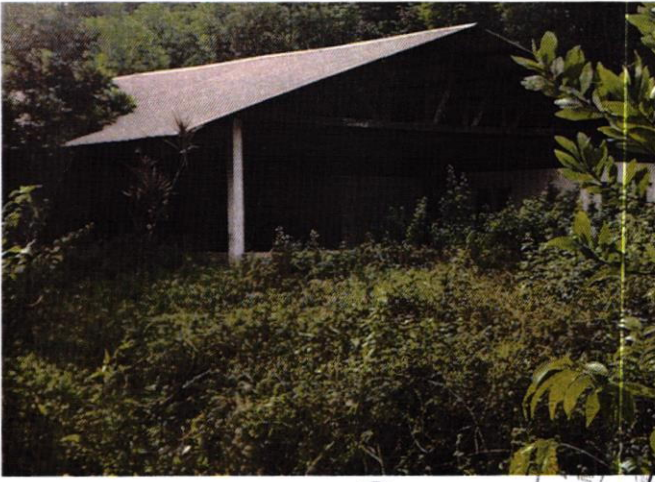
①

- Le bien immobilier se situe sur la commune de MACOURIA sur la route de la Carapa à 8 km de la RN1 ;
- La parcelle de terrain AR 167 se situe en bordure de la voie publique au numéro 5846 de la route de la Carapa ;
- Absence d'éclairage public sur la voie ; l'enrobé de la voie présente plusieurs nids de poules ;
- Une très grande partie de la parcelle est boisée et constituée de forêt humide ;
- Une maison d'habitation occupe le devant et la partie droite de la parcelle (photo n° 1) ;

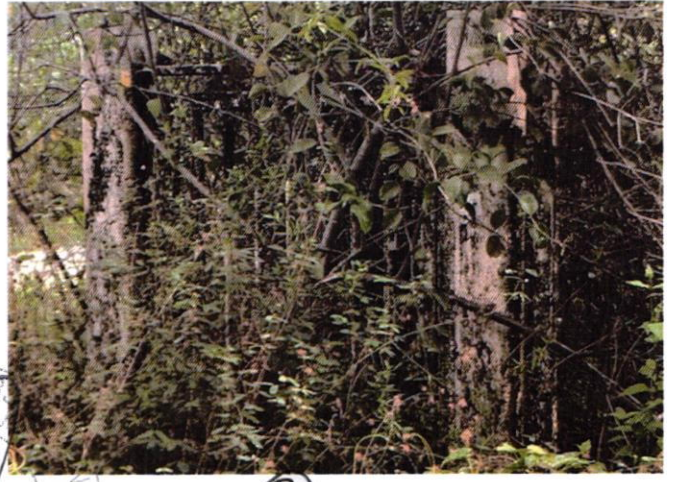
②

- Au niveau de l'angle avant droit de la parcelle, présence d'une entrée matérialisée entre 2 piliers ; plus de portail ; sur le côté gauche, un portillon entre 2 piliers, recouvert de végétation (photo n° 2) ;

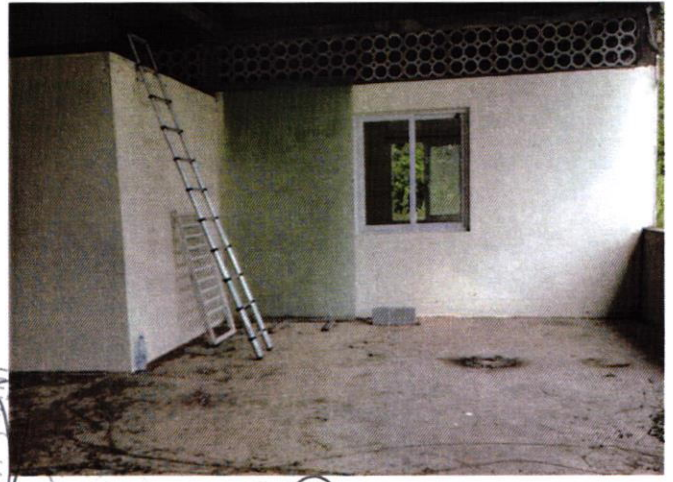
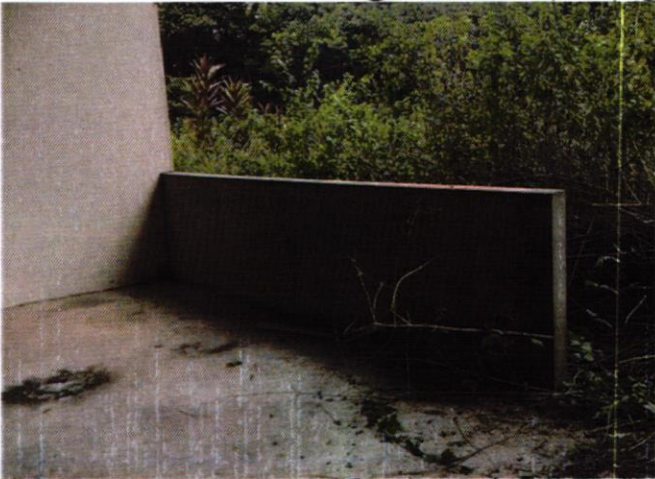
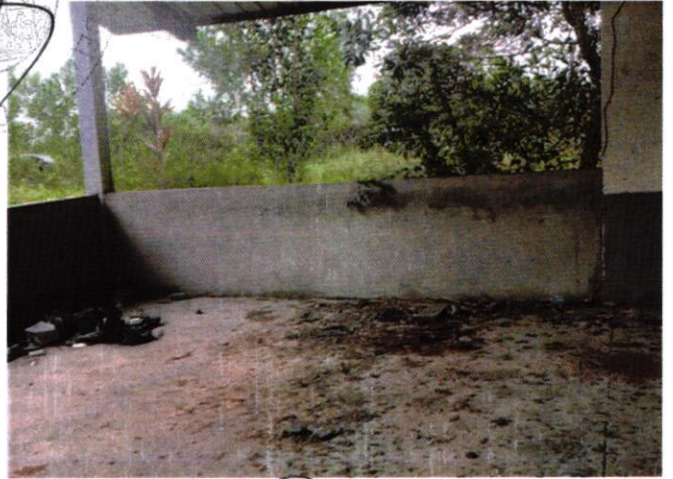
- terrasse avant (photos n° 18, 19 et 20) : le sol est en béton brut ; un muret en béton autour de la terrasse, côté extérieur, avec une ouverture ; plusieurs poutres de la charpente forment un effet « banane » ; les poteaux sont en bois ;

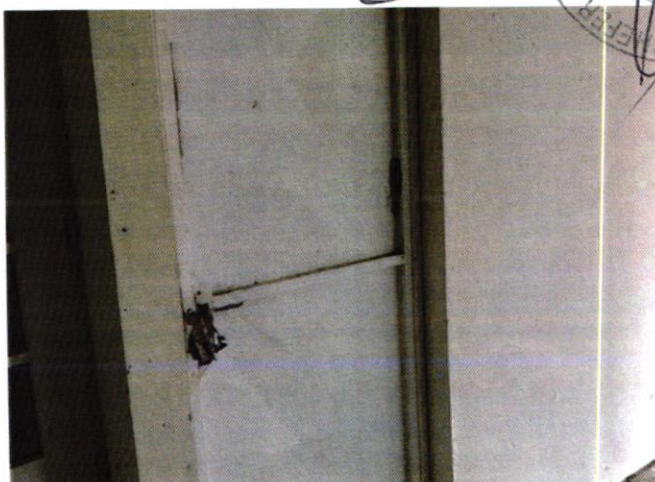
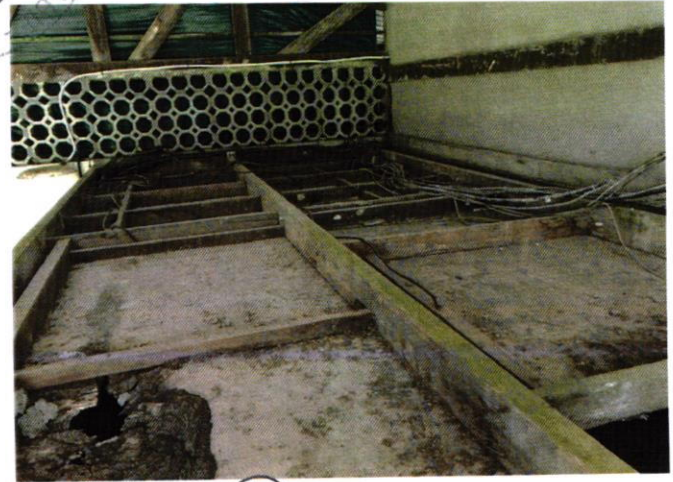
- sur l'avant, à gauche, des murs enduits et non peints (photos n° 21) ;
- sur le côté droit, un local technique non accessible et fermant par une porte métallique fracturée (photos n° 22 et 23) ; à côté de la porte du local technique, une porte vitrée en PVC fermée ; le plafond du local technique est en contreplaqué et en partie rongé par les insectes (photo n° 24) ;

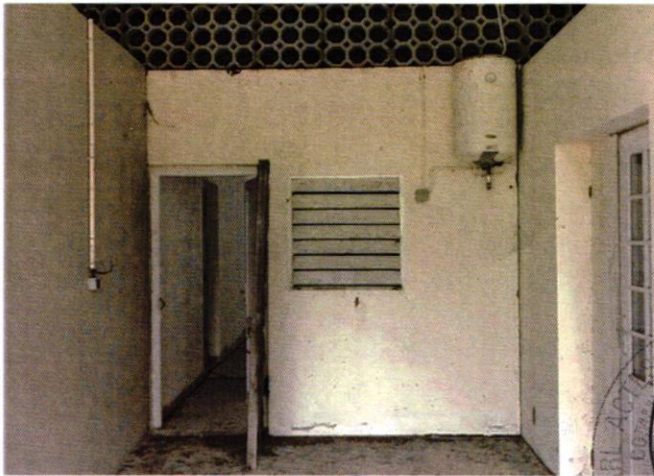
25

- une porte d'entrée depuis la terrasse (photo n° 25) ; la porte en PVC est surmontée d'une porte de fabrication artisanale en bois avec du fer à béton et une moustiquaire fixée grossièrement ; la porte en PVC a été fracturée ; sur la droite, des jalousies en alu surmontées d'une moustiquaire et un chauffe-eau électrique ;

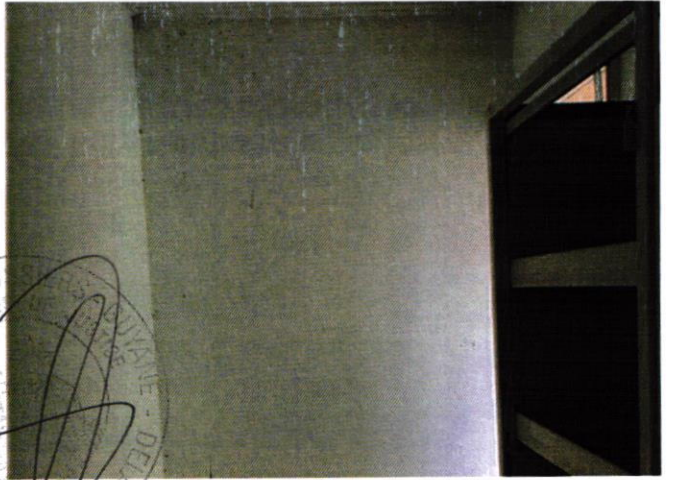
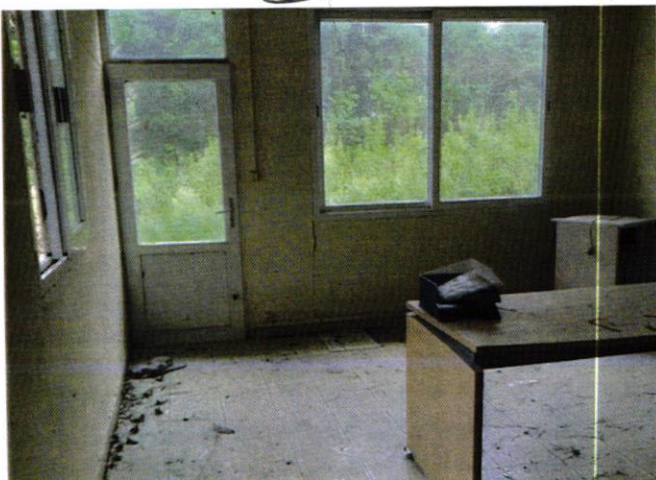
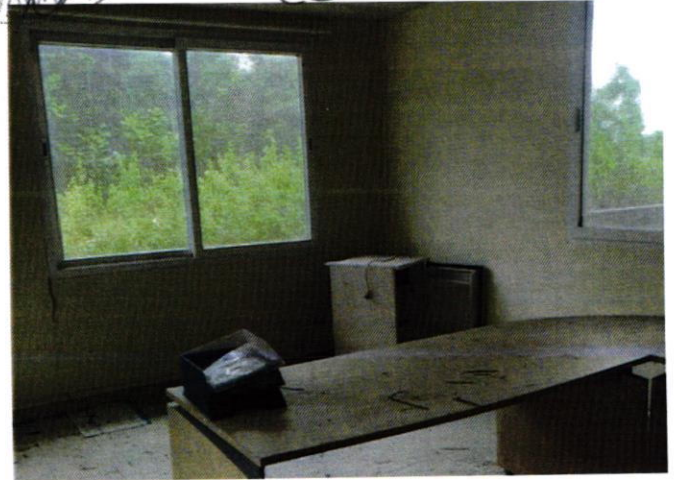
- bureau arrière (photos n° 38, 39 et 40) : l'accès se fait depuis la cuisine par une porte isoplane sur cadre en PVC ; la porte est complètement creuse et rongée par les insectes ; du carrelage 30x30 ; du PVC au plafond ; avant d'arriver dans le bureau, un couloir de dégagement ; aucune porte entre le dégagement et le bureau ; dans le bureau, présence de 3 fenêtres coulissantes en PVC et une porte vitrée en PVC donnant sur le côté droit ;

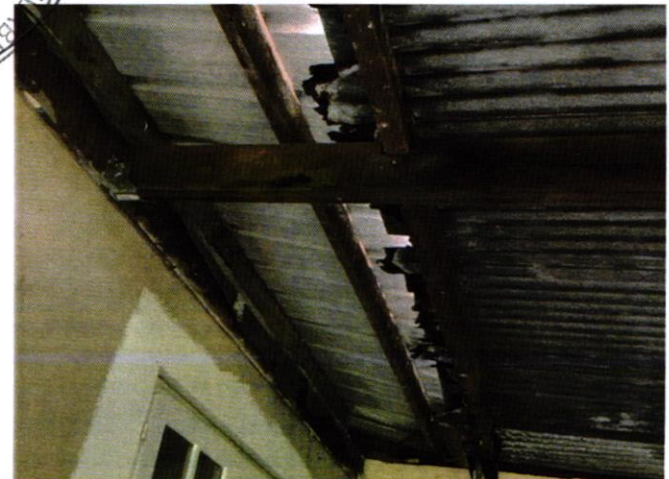
48

- avancée couverte (photos n° 46 et 47) : derrière la cuisine et sur la droite de la salle d'eau, une avancée couverte constituée d'une dalle en béton avec des poteaux en bois surmontés de tôles ondulées ; des points de corrosion sur les tôles (photo n° 48) ; un regard en béton de fosse septique (photo n° 49) ;

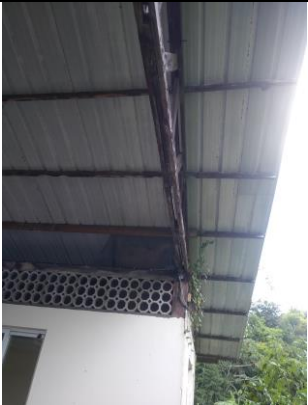
<p data-bbox="679 692 1342 920">Champignon Pourriture Molle Altérations localisées sur Avancée de Toiture Présence de Termites Arboricoles (Nasutitermes) Cordonnets Actifs sur Bois de Charpente Activités et Altérations sur Avancée de Toiture Abeilles Charpentières Altérations localisées sur Bois de Charpente</p>

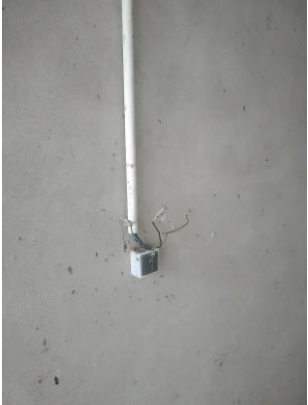
<p data-bbox="834 1355 1190 1386">Conducteurs non Protégés</p>
Combles Chambre 2	Néant
Combles Local Technique / Cuisine

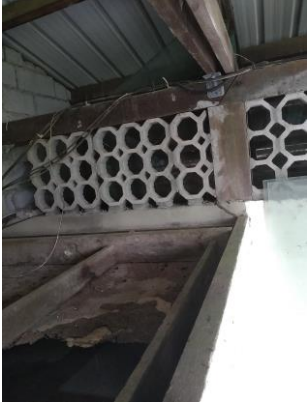
<p data-bbox="555 1890 1469 1984">Présence de Termites Arboricoles (Nasutitermes) Cordonnets Actifs sur Mur et Claustres Activités et Altérations sur Solivage Bois et Plaque de Contreplaqué</p>

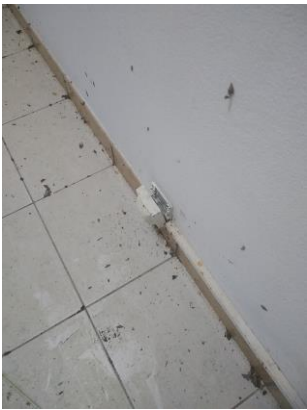
<p data-bbox="922 1653 1101 1684">Prise décelée</p>

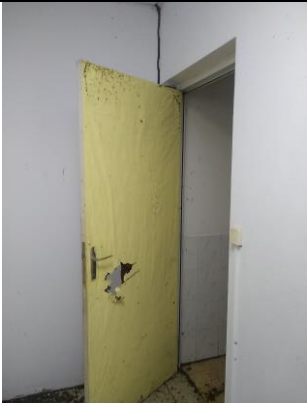
<p data-bbox="632 689 1391 786">Présence de Termites Arboricoles (Nasutitermes) Cordonnets Actifs sur Sol, Plinthes et Angle de Murs Activités et Dégradations Importantes sur Porte (Mur A)</p>
Bureau

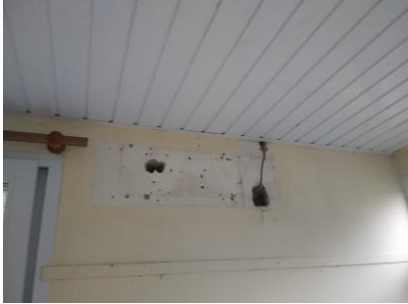
<p data-bbox="679 1153 1343 1218">Présence de Termites Arboricoles (Nasutitermes) Cordonnets Actifs sur Mur B</p>
Terrasse
