## Etat de l'Installation Intérieure d'électricité

| CROQUIS DE SITUATION | | Référence | Opérateur | Niveau | RDC | 1/2 |
|---|---|---|---|---|---|---|
| Propriétaire | CONSORTS OTHILY | | BOUTIN Steeve | Adresse | | |

# Certificat de mesurage « Surface habitable »

## Etat des Risques et Pollutions

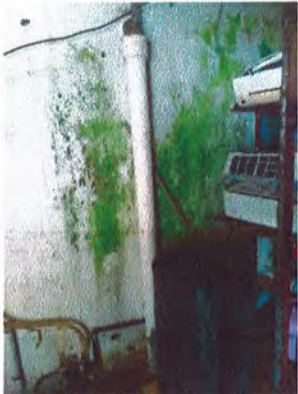
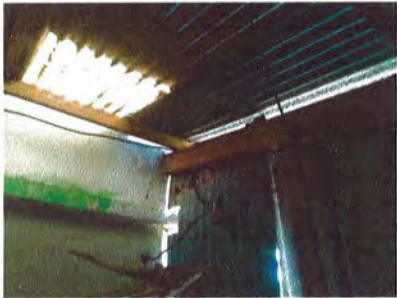
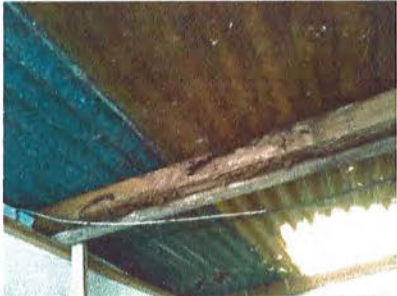
| Nom | Photos |
|---|---|
| Atelier Extérieur | <p>Moisissures sur Mur (Façade Sud-Ouest)<br/>Conduit de Fluides (Amiante-Ciment)</p> <p>Présence de Traces de Termites<br/>Concrétions, Cordonnets et Altérations sur Bois de Charpente<br/>Conducteurs actifs non protégés (Prise)</p> <p>Champignon Pourriture Molle<br/>Altérations localisées sur Bois de Charpente<br/>Présence de Traces de Termites<br/>Concrétions, Cordonnets et Altérations sur Bois de Charpente</p> |

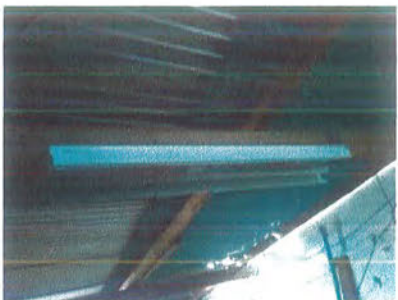
| Nom | Photos |
|---|---|
| | <p>Luminaire endommagé, non étanche</p> |

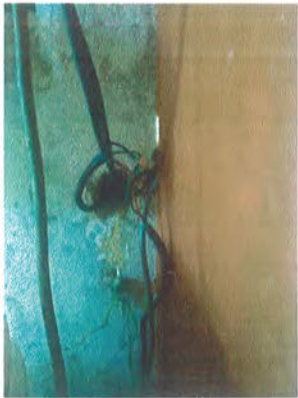
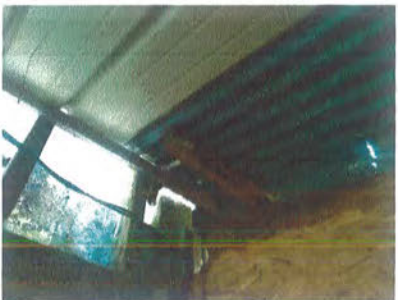
| Nom | Photos |
|---|---|
| Débarras Extérieur | <p>Conducteurs actifs non protégés</p><br> <p>Présence de Traces de Termites<br/>Concrétions et Cordonnets sur Bois de Charpente</p> |

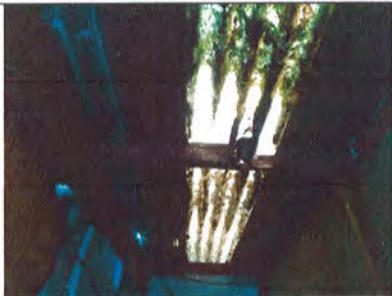
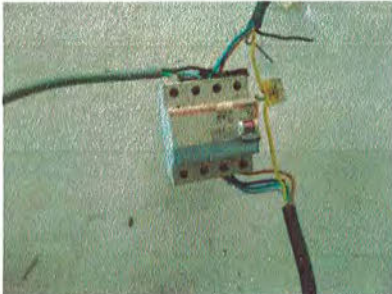
| Nom | Photos |
|---|---|
| Préau Extérieur | <p> Champignon Pourriture Molle<br/> Altérations localisées sur Bois de Charpente<br/> Présence de Traces de Termites<br/> Concrétions, Cordonnets et Altérations sur Bois de Charpente </p> <p>Conducteurs actifs non protégés</p> |

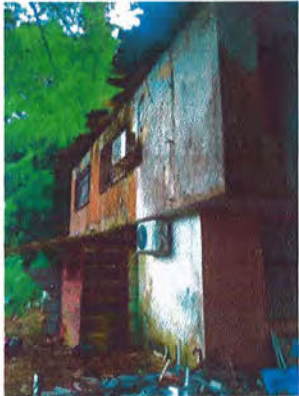
| Nom | Photos |
|---|---|
| Façades Maison | <p> Moisissures sur Murs<br/> Champignon Pourriture Molle<br/> Altérations Importantes sur Avancée de Toiture<br/> Présence de Traces de Termites<br/> Concrétions et Cordonnets sur Murs<br/> Concrétions, Cordonnets et Altérations sur Avancée de Toiture<br/> (Façade Nord-Est – Sud-Est) </p> |

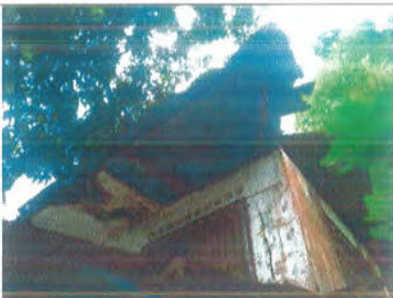
| Nom | Photos |
|---|---|
| | <p> Champignon Pourriture Molle<br/> Altérations Importantes sur Avancée de Toiture<br/> Présence de Traces de Termites<br/> Concrétions et Cordonnets sur Murs<br/> Concrétions, Cordonnets et Altérations sur Avancée de Toiture<br/> (Façade Sud-Ouest – Sud-Est) </p> |

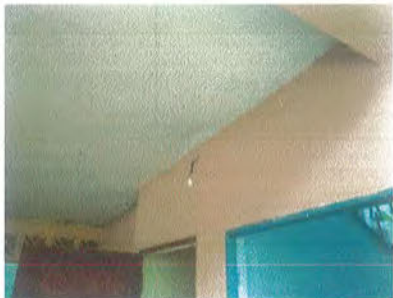
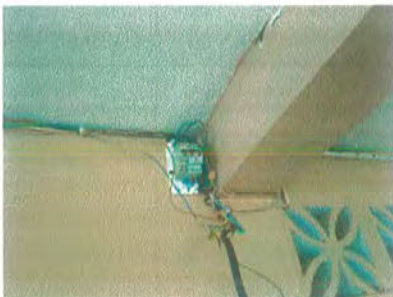
| Nom | Photos |
|---|---|
| Garage | <p>Luminaire non étanche (Douille)</p> <p> Tableau de Répartition Garage<br/> Conducteurs actifs non protégés </p> |

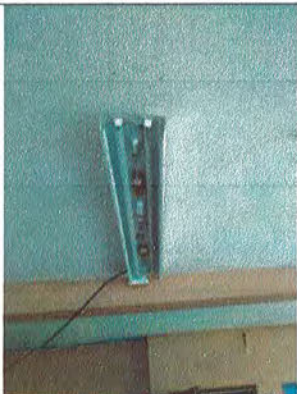
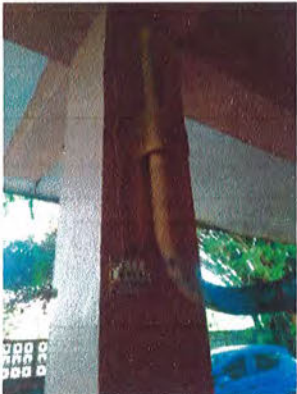
| Nom | Photos |
|---|---|
| | <p>Luminaire non étanche endommagé (Néon)</p> <p>Prise endommagée non reliée à la Terre</p> |

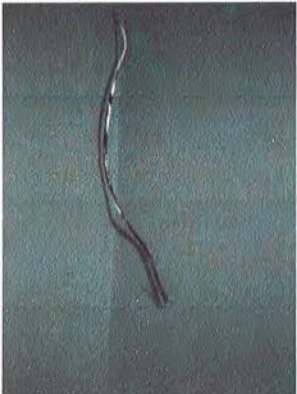
| Nom | Photos |
|---|---|
| Pièce Principale | <p>Conducteurs actifs non protégés</p> |

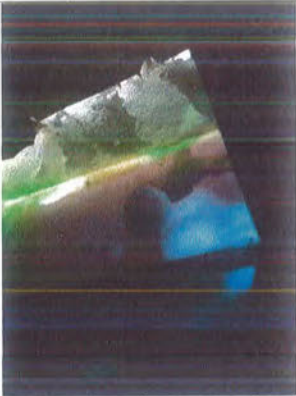
| Numéro article (1) | Libellé | Numéro article (2) | Libellé des mesures compensatoires correctement mises en œuvre (3) | Précision |
|---|---|---|---|---|
| 6.3.1.a | Local contenant une baignoire ou une douche : l'installation électrique ne répond pas aux prescriptions particulières appliquées à ce local (adéquation entre l'emplacement où est installé le matériel électrique et les caractéristiques de ce dernier - respect des règles de protection contre les chocs électriques liées aux zones). | | | Chauffe-Eau IP 23 situé en zone 1 (IPX4 minimum), non protégé par un dispositif différentiel 30mA<br>- R+1 - Lot.3 - Salle de Bains<br><br>Luminaire non étanche (Douille)<br>- RDC - Lot.1 - Sanitaires Extérieurs |

| Nom | Photos |
|---|---|
| Sanitaires Extérieurs | <p>Luminaire non étanche (Douille)</p> |

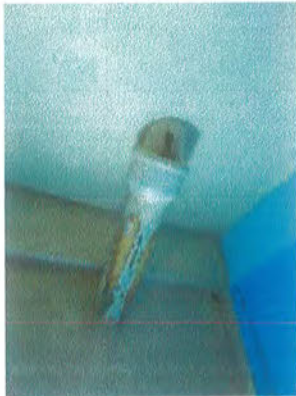
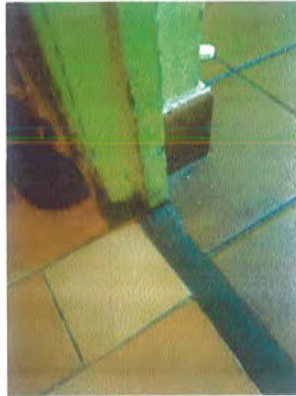
| Nom | Photos |
|---|---|
| Chambre | <p>Conduit de Fluide (Amiante-Ciment)</p> <p>Champignon Pourriture Molle<br/>Altérations localisées sur Bâti-Porte (Mur A)</p> |

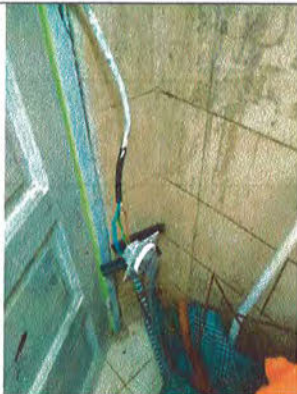
| Nom | Photos |
|---|---|
| Salle d'Eau / W.C | <p>Conducteurs actifs non protégés (Prise endommagée, décelée)</p> |

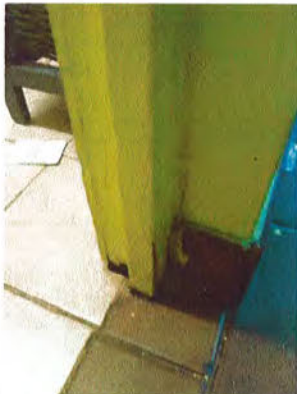
| Nom | Photos |
|---|---|
| | <p>Champignon Pourriture Molle<br/>Altérations localisées sur Bâti-Porte (Mur A)</p> |

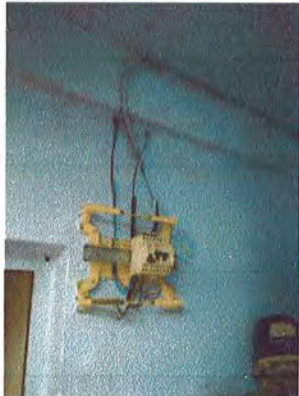
| Nom | Photos |
|---|---|
| Cuisine | <p>Conducteurs actifs non protégés<br/>Tableau de répartition sans capot</p> |

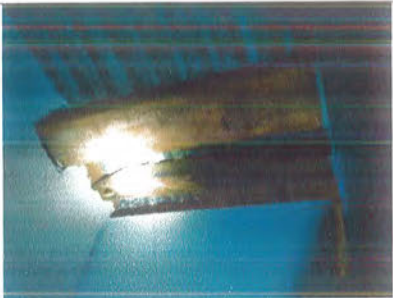
| Nom | Photos |
|---|---|
| Cellier Extérieur | <p>Champignon Pourriture Molle<br/>Altérations localisées sur Bois de Charpente<br/>Présence de Traces de Termites<br/>Concrétions, Cordonnets et Altérations sur Bois de Charpente</p> |

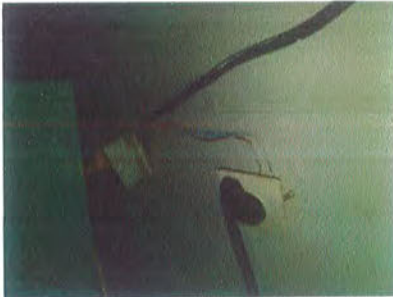
| Nom | Photos |
|---|---|
| | <p>Prises avec conducteurs actifs non protégés</p> |

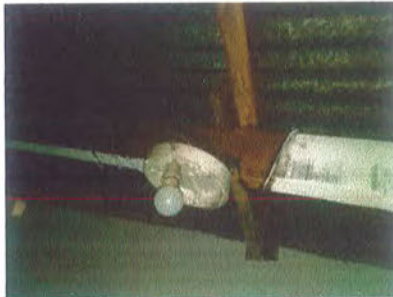
| Nom | Photos |
|---|---|
| | <p>Raccordements de type « Dominos » non protégés<br/>Luminaire sans globe de protection<br/>Présence de Traces de Termites<br/>Concrétions, Cordonnets et Altérations sur Bois de Charpente</p> |

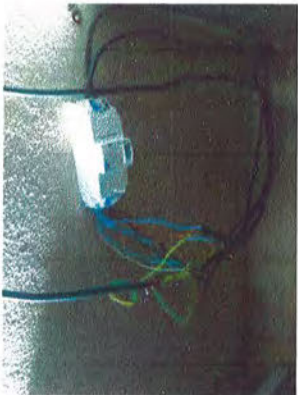
| Numéro article (1) | Libellé | Numéro article (2) | Libellé des mesures compensatoires correctement mises en œuvre (3) | Précision |
|---|---|---|---|---|
| 4.3.f.2 | La section des conducteurs de la canalisation d'alimentation d'au moins un tableau n'est pas en adéquation avec le courant assigné du dispositif de protection placé immédiatement en amont ou avec le courant de réglage du disjoncteur de branchement placé immédiatement en amont. | | | Conducteurs raccordés en Aval du Disjoncteur de Branchement de diamètre 2,5mm <sup>2</sup> (16 mm <sup>2</sup> minimum)<br>- RDC - Local Sous Escaliers |

| Nom | Photos |
|---|---|
| | <p>Disjoncteur de Branchement<br/>Conducteurs actifs non protégés</p> |

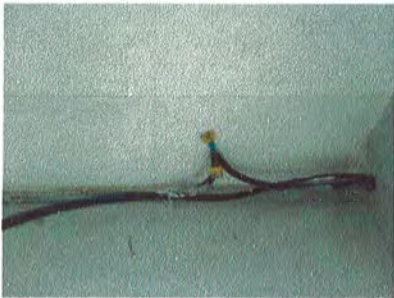
| Nom | Photos |
|---|---|
| Cage d'Escaliers | <p>Conducteurs non protégés</p> |

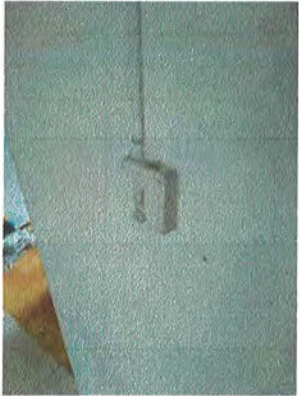
| Numéro article (1) | Libellé | Numéro article (2) | Libellé des mesures compensatoires correctement mises en œuvre (3) | Précision |
|---|---|---|---|---|
| 8.3.a | L'installation comporte au moins un matériel électrique vétuste. | | | Interrupteur vétuste<br>- R+1 - Lot.3 - Dégagement<br>- R+1 - Lot.3 - Séjour<br>Douille métallique<br>- R+1 - Lot.3 - Chambre 3 |

| Nom | Photos |
|---|---|
| Dégagement | <p>Interrupteur Vétuste</p> |

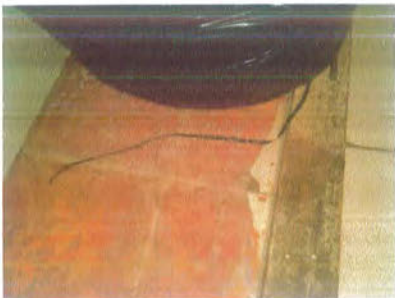
| Nom | Photos |
|---|---|
| | <p>Dalle de Sol<br/>Zone de Prélèvement PR1</p> |

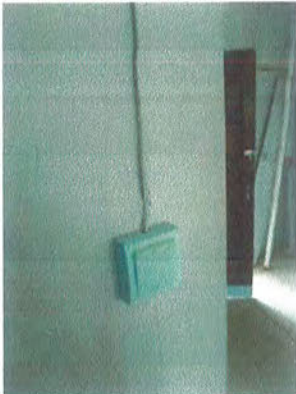
| Nom | Photos |
|---|---|
| Séjour | <p>Conducteurs non protégés</p> |

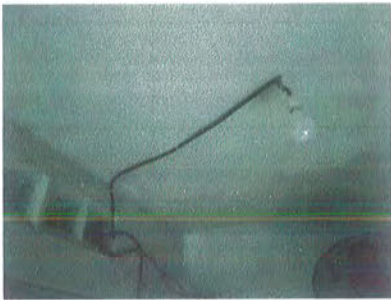
| Nom | Photos |
|---|---|
| Varangue | <p>Raccordement de type « Dominos » non protégés<br/>Luminaire non étanche (Douille)</p> |

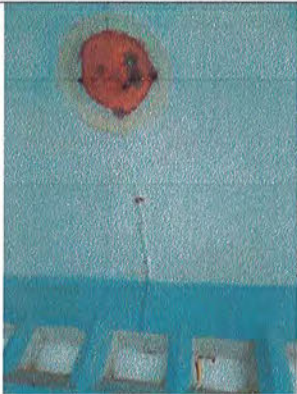
| Nom | Photos |
|---|---|
| | <p data-bbox="820 712 1308 745">Conducteurs apparents non protégés</p> |

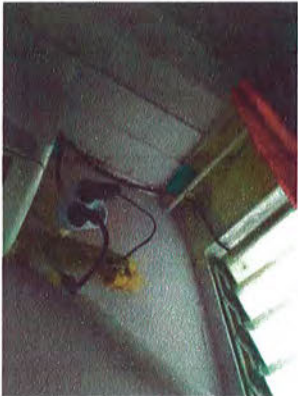
| Nom | Photos |
|---|---|
| Chambre 1 | <p data-bbox="890 1164 1232 1227">Dalle de Sol<br/>Zone de Prélèvement PR2</p> <p data-bbox="971 1682 1149 1715">Prise décelée</p> |

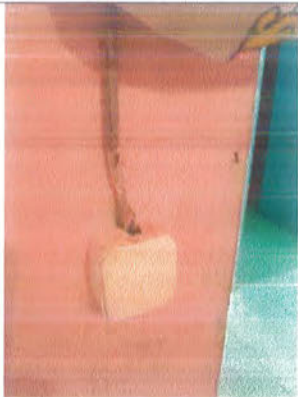
| Nom | Photos |
|---|---|
| Chambre 2 | <p>Conducteurs non protégés</p> |

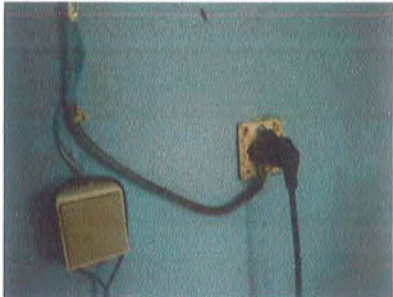
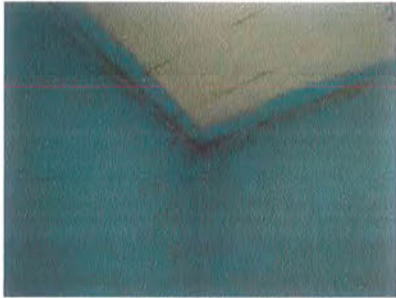
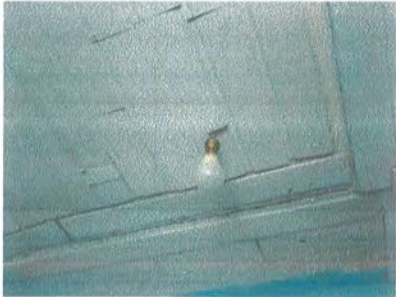
| Nom | Photos |
|---|---|
| Chambre 3 | <p>Conducteurs actifs non protégés (Prise endommagée)</p> <p>Présence de Traces de Termites<br/>Concrétions sur Mur C</p> <p>Douille métallique non reliée à la Terre</p> |

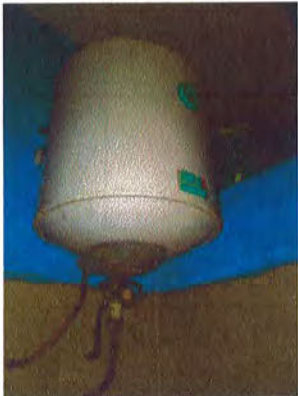
| Nom | Photos |
|---|---|
| Salle de Bains | <p>Présence de Traces de termites<br/>Concrétions sur Faux-Plafond</p><br> <p>Chauffe-Eau IP23 situé en Zone 1<br/>Non protégé par un dispositif différentiel 30mA</p> |

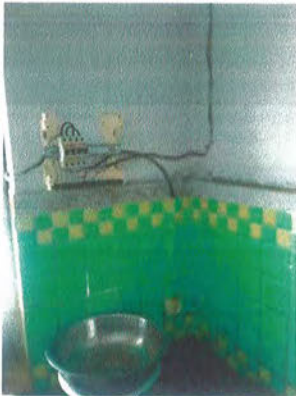
| Numéro article (1) | Libellé | Numéro article (2) | Libellé des mesures compensatoires correctement mises en œuvre (3) | Précision |
|---|---|---|---|---|
| 4.3.g | Le (les) tableau(x) de répartition et/ou le disjoncteur de branchement sont placés dans un endroit non admis (sous un point d'eau ou au-dessus de feux ou plaques de cuisson). | | | Tableau de Répartition Lot.3<br>- R+1 - Lot.3 - Cuisine |

| Nom | Photos |
|---|---|
| Cuisine | <p>Conducteurs actifs non protégés (Prise décelée)</p> <p>Tableau de répartition situé au-dessus des plaques de cuisson<br/>Obturateur manquant</p> |

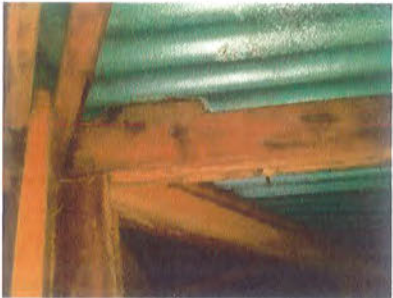
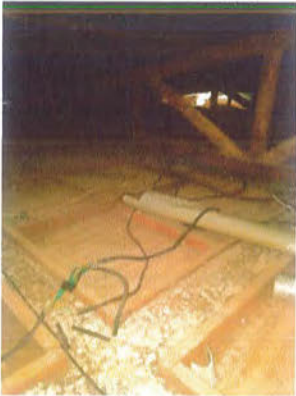
| Nom | Photos |
|---|---|
| Charpente | <p>Présence de Traces de Termites<br/>Concrétions, Cordonnets et Nid Aérien sur Ferme Bois</p> <p>Raccordements de type « Dominos » non protégés</p> |

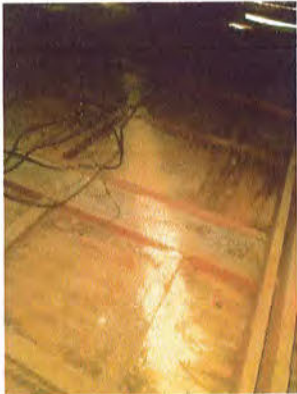
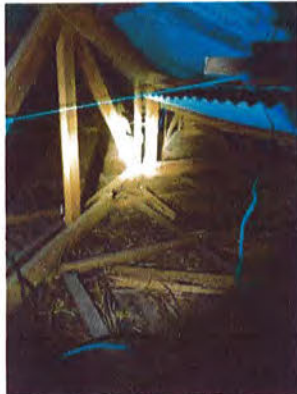
| Nom | Photos |
|---|---|
| | <p style="text-align: center;">Infiltrations d'Eau<br/>Présence de Traces de Lyctus<br/>Altérations et Vermoulures sur Ferme Bois<br/>Vermoulures sur Faux-Plafond</p> <p style="text-align: center;">Infiltrations d'Eau<br/>Présence de Traces de Termites<br/>Concrétions, Cordonnets et Altérations sur Ferme Bois</p> |

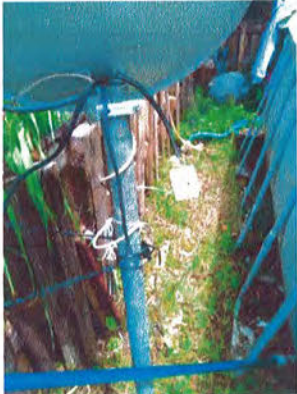
| Nom | Photos |
|---|---|
| Deck Piscine 1 (Palettes) | <p style="text-align: center;">Conducteurs actifs non protégés<br/>Prise non étanche, non fixée et non reliée à la Terre</p> |

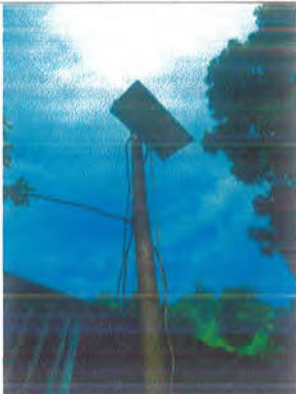
| Nom | Photos |
|---|---|
| | <p>Luminaire non étanche (Douille)</p> |

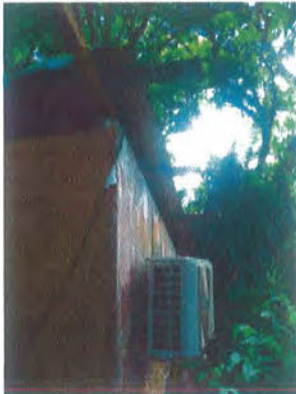
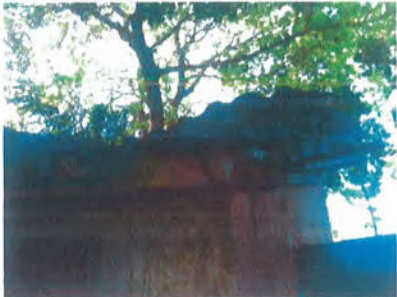
| Nom | Photos |
|---|---|
| Façades Abri Jardin | <p> Champignon Pourriture Molle<br/> Altérations sur Avancée de Toiture<br/> Présence de Traces de Termites<br/> Concrétions et Cordonnets sur Murs<br/> Concrétions et Altérations sur Avancée de Toiture </p> <p> Luminaire non étanche (Douille)<br/> Champignon Pourriture Molle<br/> Altérations sur Avancée de Toiture<br/> Présence de Traces de Termites<br/> Concrétions et Cordonnets sur Murs<br/> Concrétions et Altérations sur Avancée de Toiture </p> |

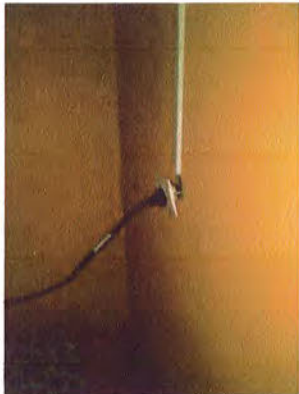
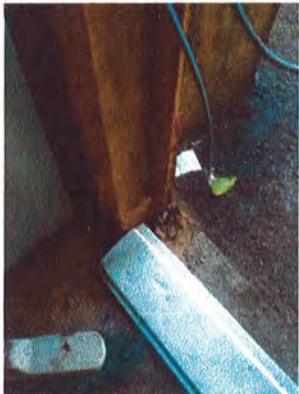
| Nom | Photos |
|---|---|
| Abri Jardin | <p>Conducteurs actifs non protégés (Prise mal fixée)</p> <p>Champignon Pourriture Molle<br/>Altérations localisées sur Bâti-Porte (Mur A)<br/>Présence de Traces de Termites<br/>Concrétions et Altérations sur Bâti-Porte (Mur A)</p> |

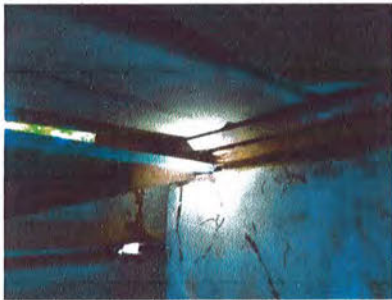
| Nom | Photos |
|---|---|
| Préau Abri Jardin | <p>Présence de Traces de Termites<br/>Concrétions et Cordonnets sur Murs<br/>Concrétions et Altérations sur Bois de Charpente</p> |

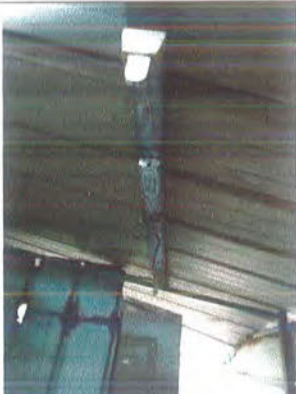
| Nom | Photos |
|---|---|
| | <p data-bbox="874 707 1171 741">Luminaire endommagé</p> |

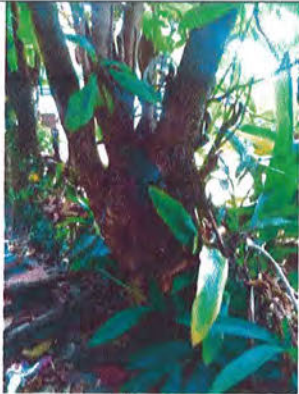
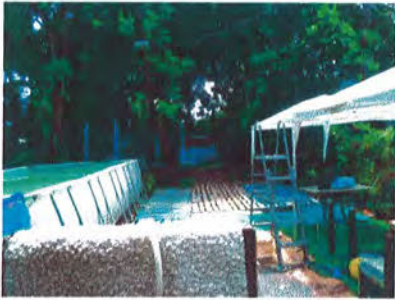
| Nom | Photos |
|---|---|
| | <p data-bbox="740 712 1390 837">Présence de Termites Souterrains (Hétérotermes)<br/>Cordonnets Actifs sur Arbre et Arbustes<br/>Activités et Altérations sur Bois posés au Sol<br/>(Côté Nord-Ouest)</p> <p data-bbox="676 1164 1437 1319">Présence de Termites Souterrains (Hétérotermes)<br/>Activités et Altérations sur Palissade et Bois posés au Sol<br/>(Premier Plan : Vue sur Deck Piscine 1 Piscine 1)<br/>(Deuxième Plan : Vue sur Dalle Piscine 2, Piscine 2 et Abri<br/>Jardin)</p> |
