## CONSTAT DE COMMISSAIRE DE JUSTICE

En vue de procéder à la vente des parcelles et des immeubles qui y sont construits sis sur la commune de ROURA 97311, sis 49 rue Antoine et Gabriel Léveillé (lotissement nord)

AB 119 lieudit le bourg d'une surface de 14a 63ca

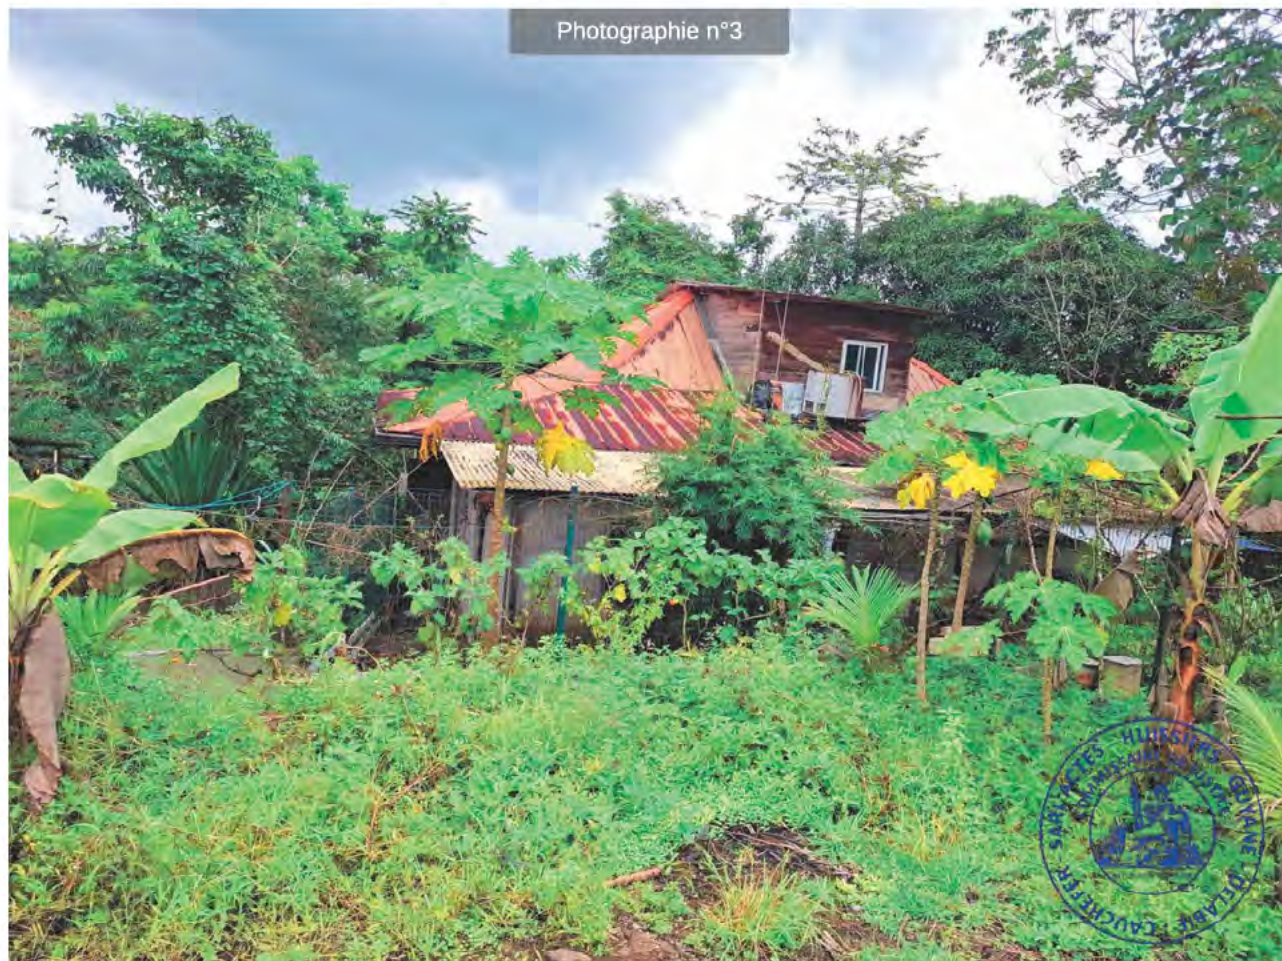
La maison est en mauvais état. Elle a été plusieurs années non occupée et à l'état d'abandon.

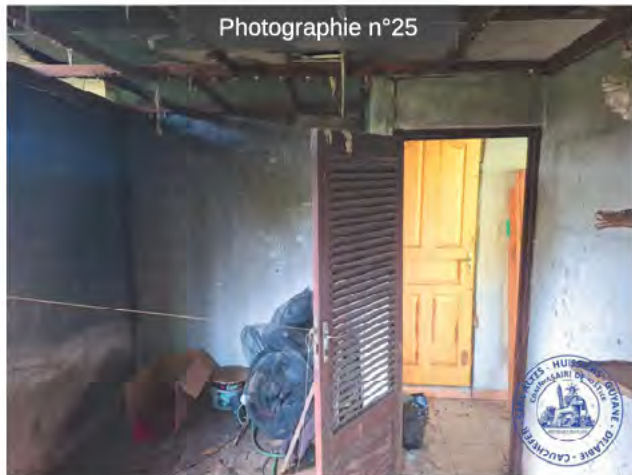
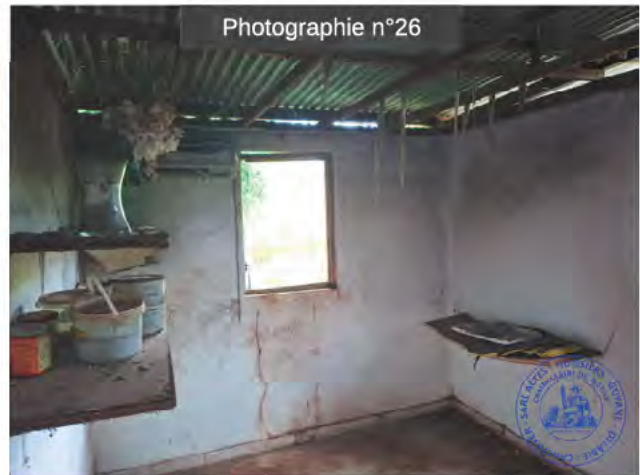
Pièce ayant subi un incendie. Elle présente de nombreuses dégradations sur la toiture en tôle, la charpente, les murs et le sol.

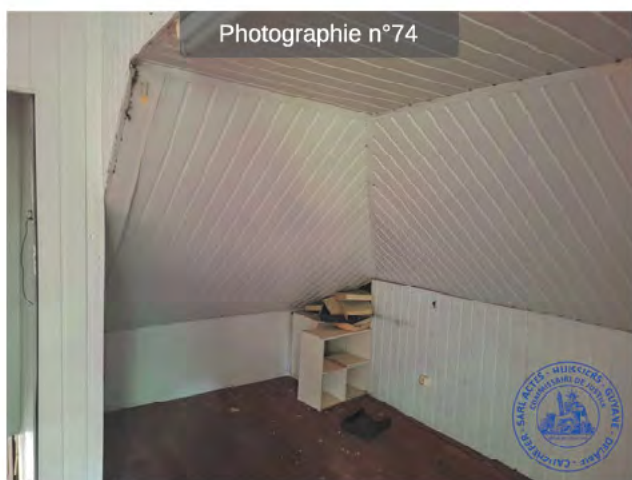
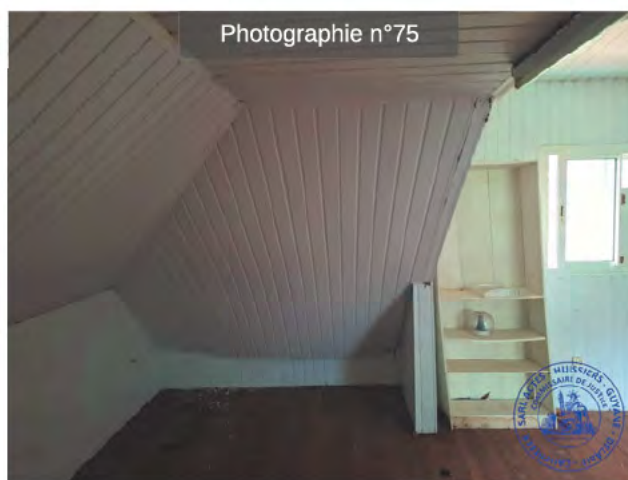
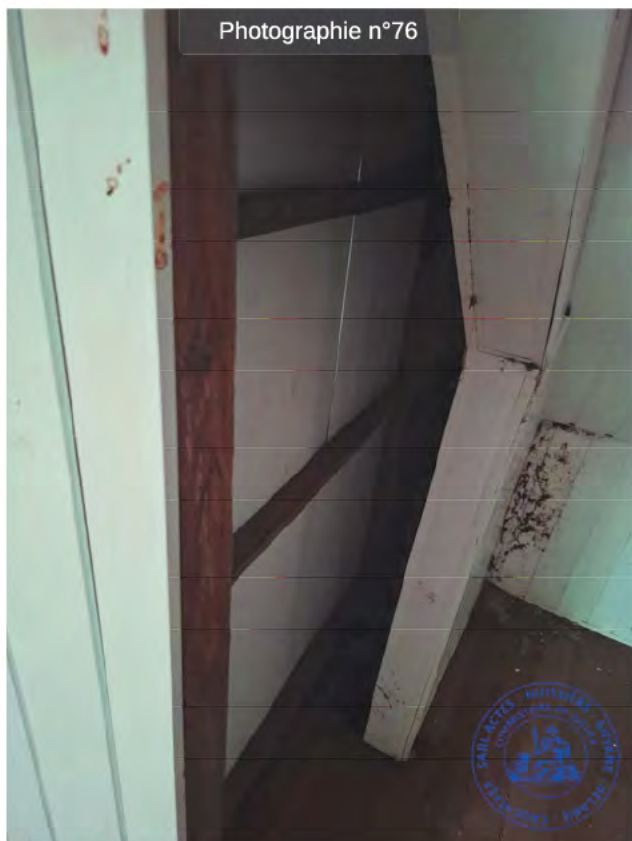
Le plafond et les murs sont recouverts de lambris PVC. Le lambris est en mauvais état avec des espaces et des décolllements importants.
