## Dossier de Diagnostic Technique

**Réalisation du Dossier de Diagnostic Technique  
à l'occasion de la vente ou de la location d'un bien immobilier à usage  
d'habitation**

3 Rue de l'ENA  
97300 CAYENNE

Visite effectuée le 11/02/2026

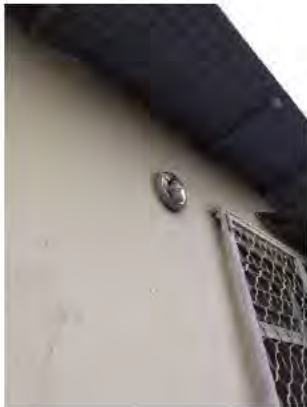
| Nom | Photos |
|---|---|
| Façades (Côté RDC) | <p>Applique Murale sans Globe de Protection</p> |

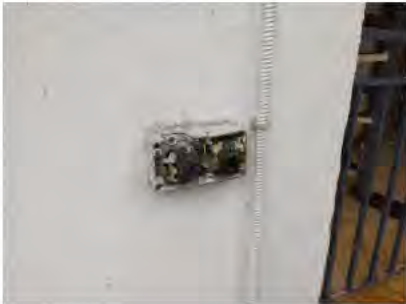
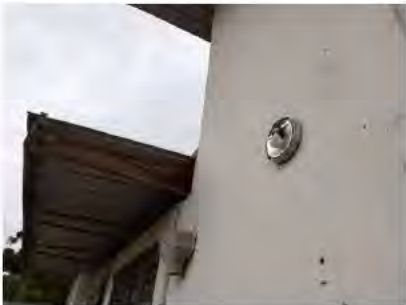
| Nom | Photos |
|---|---|
| Façades (Côté R+1) | <p>Interrupteurs endommagés</p> <p>Applique Murale sans Globe de Protection</p> |

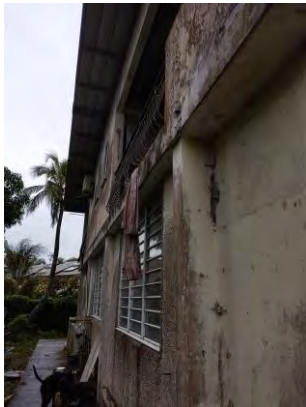
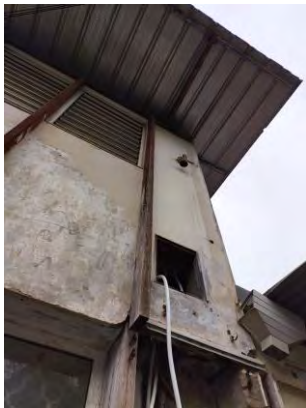
| Nom | Photos |
|---|---|
| | <p>Marques Importantes d'Humidité sur Mur<br/>Présence de Traces de Termites<br/>Concrétions sur Mur et Plafond RDC (Façade Nord-Est)</p> <p>Présence de Traces de Termites<br/>Concrétions sur Support Bardage Bois, Mur et Plafond RDC<br/>Spot endommagé (Façade Nord-Ouest)</p> |

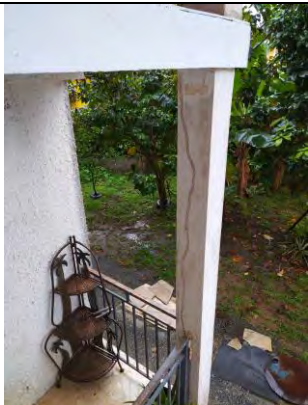
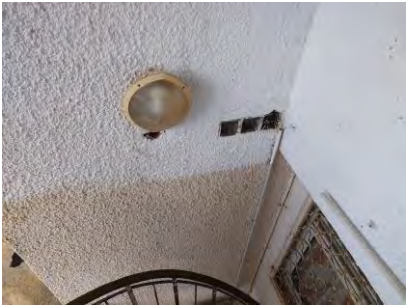
| Nom | Photos |
|---|---|
| Palier<br>Cage d'Escalier Extérieure | <p>Présence de Traces de Termites<br/>Concrétions sur Poteau</p> <p>Appareillage Manquant / Conducteurs non protégés</p> |

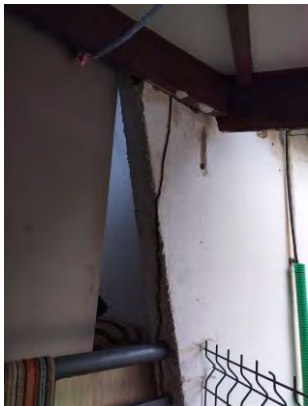
| Nom | Photos |
|---|---|
| Terrasse | <p>Présence de Termites Arboricoles (Nasutitermes)<br/>Cordonnets Actif sur Mur D</p> |

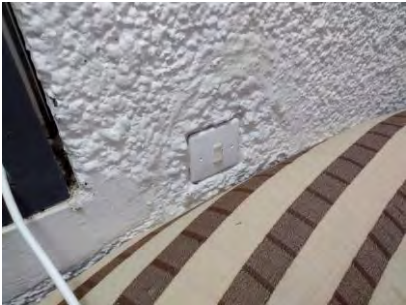
| Nom | Photos |
|---|---|
| | <p>Interrupteur non étanche</p> |

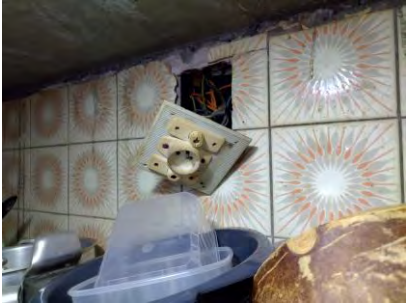
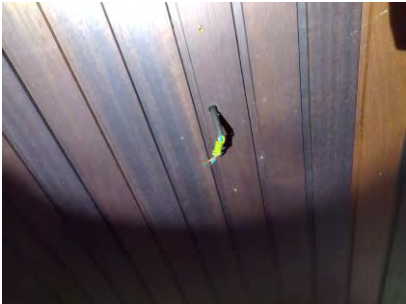
| Nom | Photos |
|---|---|
| Cuisine | <p>Appareillage vétuste, Prise décelée</p> <p>Conducteurs non protégés (Alim. Attente Ecl.)</p> |

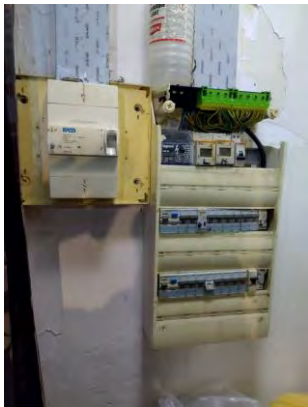
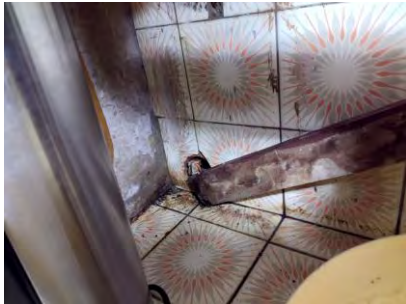
| Nom | Photos |
|---|---|
| | <p>Tableau de Répartition avec coffret endommagé</p> <p>Appareillage endommagé</p> |

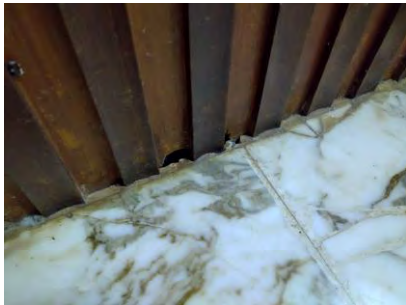
| BATIMENT | PARTIE DE BATIMENT | OUVRAGE | INFESTATIONS |
|---|---|---|---|
| Bâtiment R+1 - RDC (Maison) | Séjour | Mur D : Béton / Lambris Bois | Champignon Pourriture Cubique (Dégradations localisées) |

| Nom | Photos |
|---|---|
| Séjour | <p>Champignon Pourriture Cubique<br/>Altérations localisées sur Mur D (Lambris Bois)<br/>Présence de Traces de Termites<br/>Concrétions et Altérations Mur D (Lambris Bois)</p> |

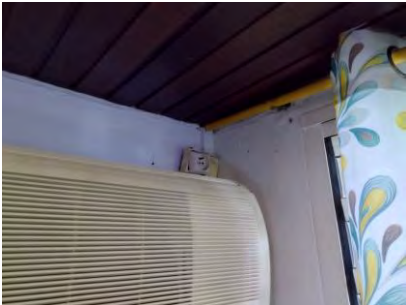
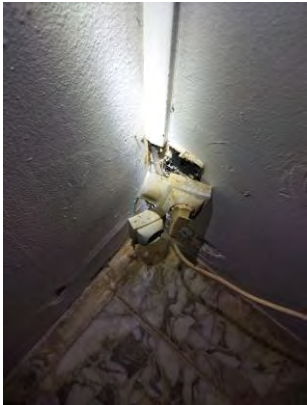
| Nom | Photos |
|---|---|
| | <p>Prise décelée et/ou endommagée</p> <p>Prise décelée et/ou endommagée</p> |

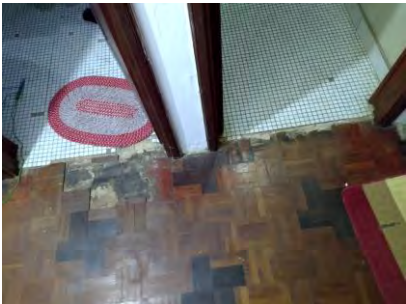
| BATIMENT | PARTIE DE BATIMENT | OUVRAGE | INFESTATIONS |
|---|---|---|---|
| Bâtiment R+1 - RDC (Maison) | Dégagement 1 | Sol : Béton / Tomettes Bois | Champignon Pourriture Molle (Dégradations localisées) |

| Nom | Photos |
|---|---|
| Dégagement 1 | <p>Champignon Pourriture Molle<br/>Altérations localisées sur Tomettes Bois (Sol)</p> |

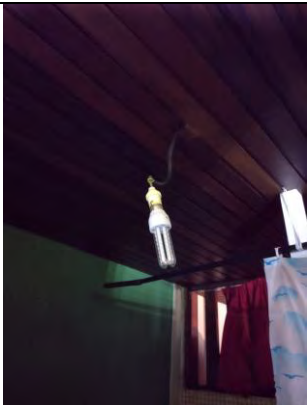
| Nom | Photos |
|---|---|
| Salle d'Eau | <p>Luminaire non étanche (Douille)</p> |

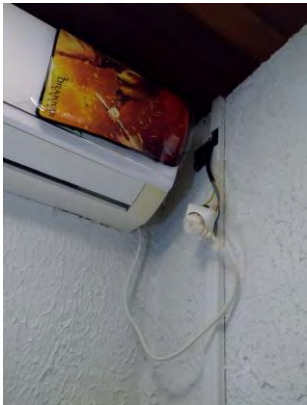
| Nom | Photos |
|---|---|
| Chambre 1 | <p>Prise décelée et/ou endommagée</p> |

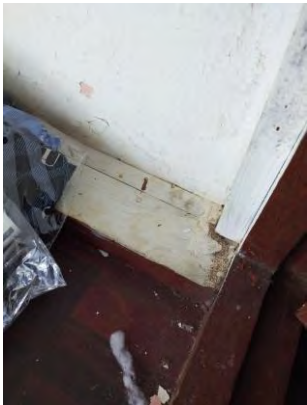
| Nom | Photos |
|---|---|
| Chambre 2 | <p>Présence de Traces de Termites<br/>Concrétions sur Placards Intégrés</p> |

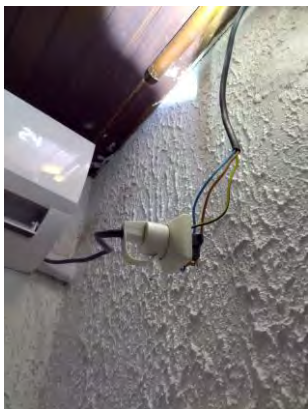
| Nom | Photos |
|---|---|
| | <p>Prise décelée et/ou endommagée</p> |

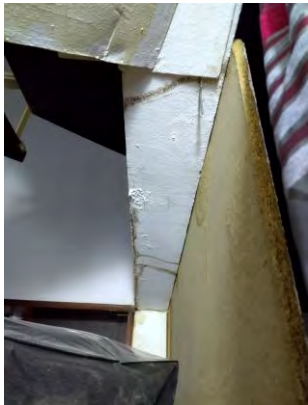
| Nom | Photos |
|---|---|
| Hall / Cage d'Escalier | <p>Présence de Traces de Termites<br/>Concrétions sur Mur B</p> |

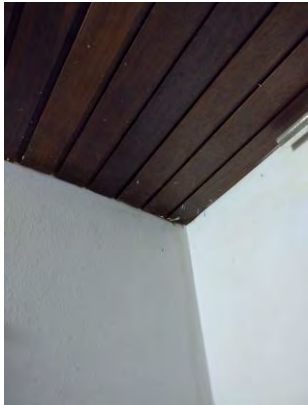
| Nom | Photos |
|---|---|
| Dégagement 2 | <p>Présence de Traces de Termites<br/>Concrétions sur Murs et Plafond</p> |

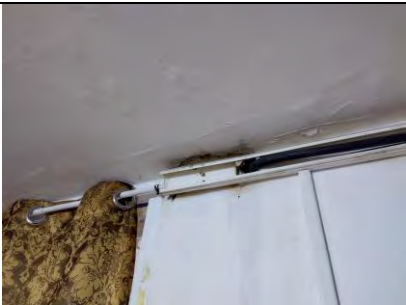
| Nom | Photos |
|---|---|
| Dressing Chambre 3 | <p>Présence de Traces de Termites<br/>Concrétions et Cordonnets sur Mur A et Plafond</p> |

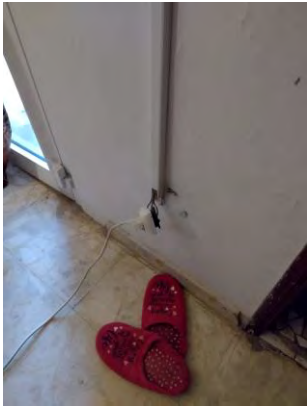
| Nom | Photos |
|---|---|
| | <p>Prise décelée et/ou endommagée</p> |

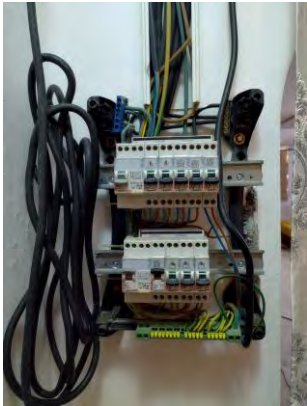
Tableau de Répartition - Dressing Chambre 3 : Un Interrupteur Différentiel 40A 30mA est en défaut  
Local Technique : Installation Electrique Vandalisée

| Nom | Photos |
|---|---|
| | <p>Absence de Coffret sur Tableau de Répartition</p> |

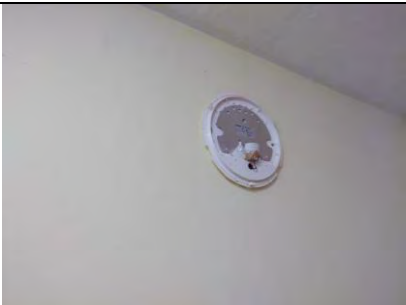
| Nom | Photos |
|---|---|
| Salle d'Eau / W.C Chambre 3 | <p>Applique Murale sans Globe de Protection</p> |

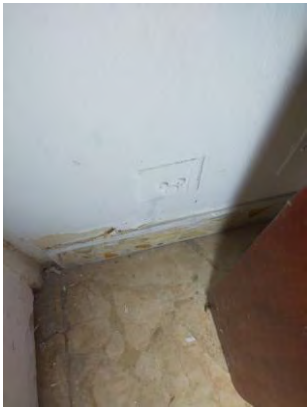
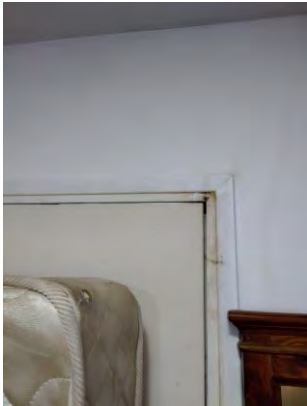
| Nom | Photos |
|---|---|
| Chambre 3 | <p>Appareillage vétuste (Prise)</p> <p>Présence de Traces de Termites<br/>Concrétions sur Bâti Porte (Mur B)</p> |

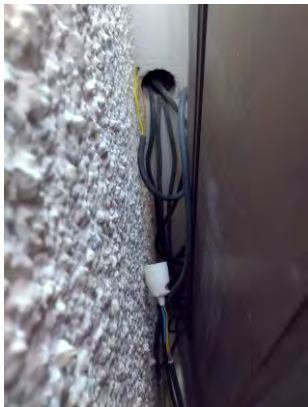
| Nom | Photos |
|---|---|
| | <p>Conducteurs non protégés</p> |

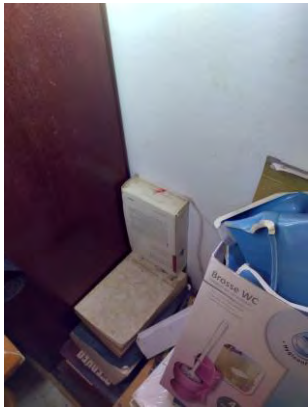
| Nom | Photos |
|---|---|
| Rangement 1 | <p>Présence de Traces de Termites<br/>Concrétions sur Murs</p> |

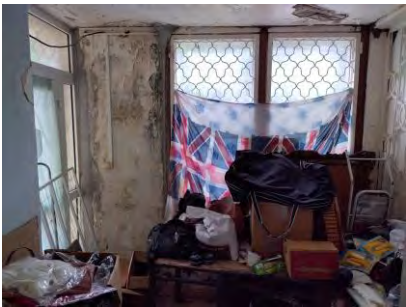
| LIBELLE | LOCALISATIONS |
|---|---|
| Marques d'Infiltrations d'Eau (Murs / Plafond) | Bâtiment R+1 / RDC : Rangement 2 |

| Nom | Photos |
|---|---|
| Rangement 2 | <p>Marques Importantes d'Humidité sur Murs et Plafond<br/>Présence de Traces de Termites<br/>Concrétions et Cordonnets sur Murs et Plafond<br/>Repérage non Exhaustif : Encombrement Important</p> |

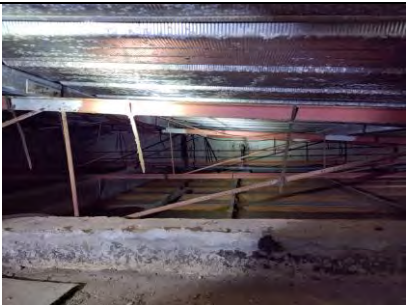
| Nom | Photos |
|---|---|
| Charpente RDC | <p>Présence de Traces de Termites<br/>Concrétions et Cordonnets sur Mur (Abords Chambre 1)</p> |

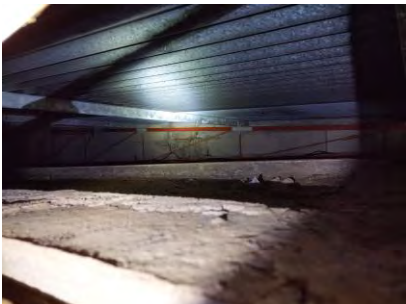
| Nom | Photos |
|---|---|
| | <p>Présence de Traces de Termites<br/>Concrétions et Cordonnets sur Mur (Abords Cuisine)</p> |

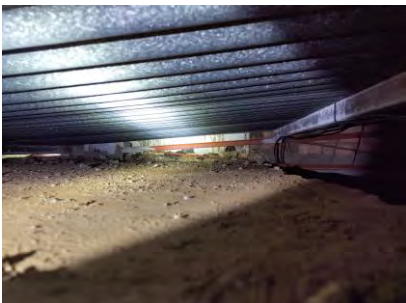
| Nom | Photos |
|---|---|
| | <p>Présence de Traces de Termites<br/>Concrétions et Cordonnets sur Mur (Abords Rangement 2)</p> |

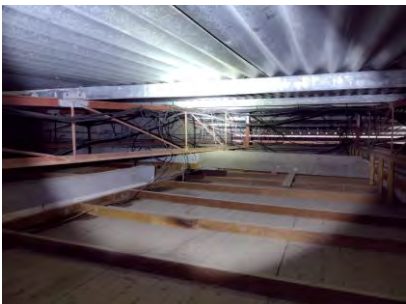
| LIBELLE | LOCALISATIONS |
|---|---|
| Infiltrations d'Eau (Toiture) | Bâtiment R+1 - Charpente RDC |

| Nom | Photos |
|---|---|
| | <p>Infiltrations d'Eau (Abords Cuisine / Séjour)</p> |

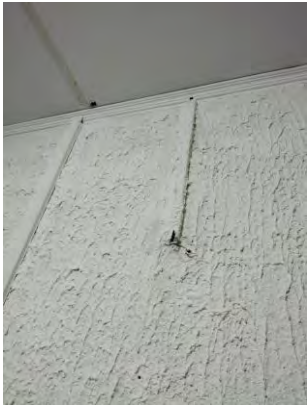
| Nom | Photos |
|---|---|
| Séjour | <p>Conducteurs apparents non protégés (Attente Alim. Ecl)</p> |

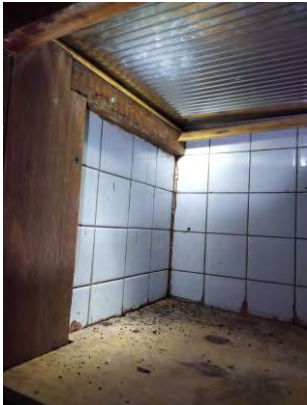
| Nom | Photos |
|---|---|
| Cuisine | <p>Présence de Traces de Termites<br/>Concrétions et Cordonnets sur Murs D, E et F<br/>Altérations, Concrétions et Cordonnets sur Meuble Evier</p> |

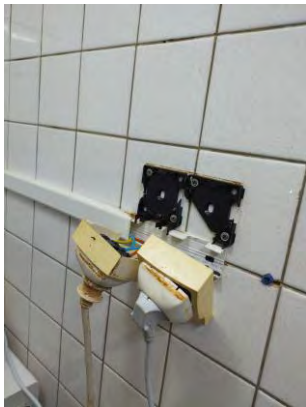
| Nom | Photos |
|---|---|
| | <p>Prise décelée et/ou endommagée</p> |

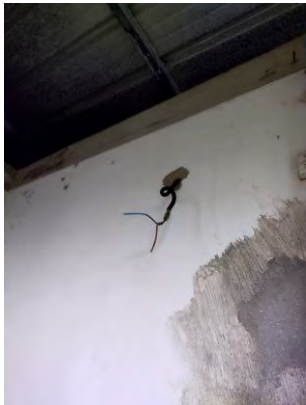
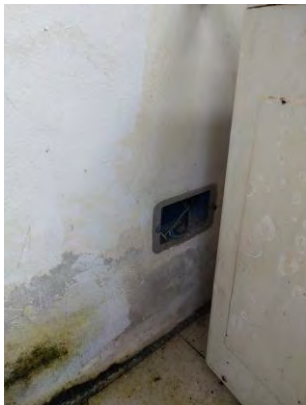
| Nom | Photos |
|---|---|
| Balcon | <p>Conducteurs apparents non protégés (Attente Alim. Ecl)</p> <p>Appareillage Manquant</p> |

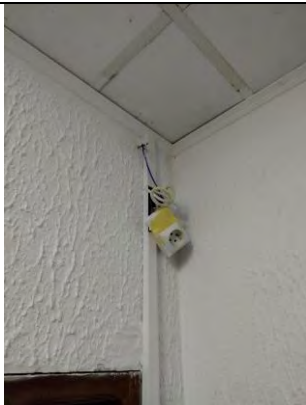
| Nom | Photos |
|---|---|
| Chambre 1 | <p>Prise décelée et/ou endommagée</p> |

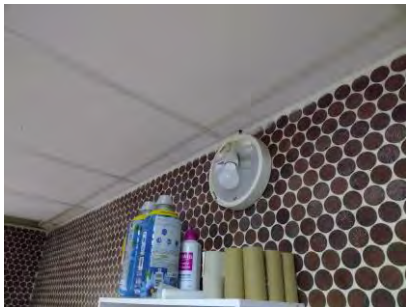
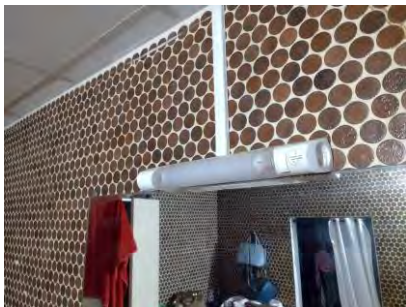
| Nom | Photos |
|---|---|
| Salle de Bains / W.C Chambre 1 | <p>Applique Murale sans Globe de Protection</p> <p>Applique Murale décelée et/ou endommagée</p> |

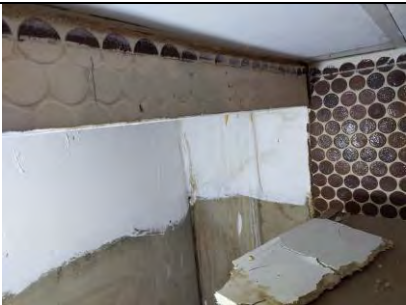
| Nom | Photos |
|---|---|
| Rangement<br>Salle de Bains / W.C Chambre 1 | <p>Présence de Traces de Termites<br/>Concrétions sur Murs</p> |

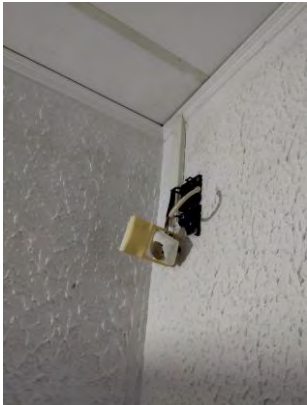
| Nom | Photos |
|---|---|
| Chambre 2 | <p>Prise décelée et/ou endommagée</p> |

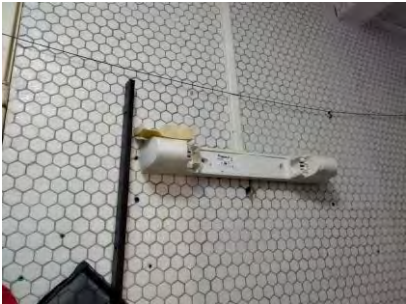
| Nom | Photos |
|---|---|
| Salle d'Eau / W.C / Cellier | <p>Applique Murale endommagée</p> |

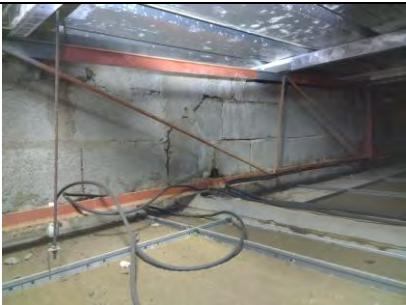
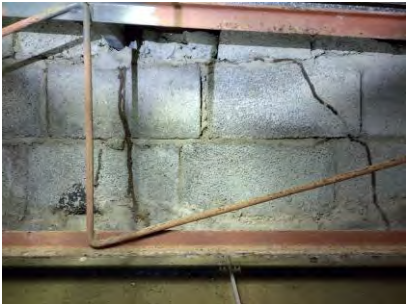
| Nom | Photos |
|---|---|
| Charpente R+1 | <p>Présence de Traces de Termites<br/>Concrétions et Cordonnets sur Murs</p> <p>Présence de Traces de Termites<br/>Concrétions et Cordonnets sur Murs</p> |

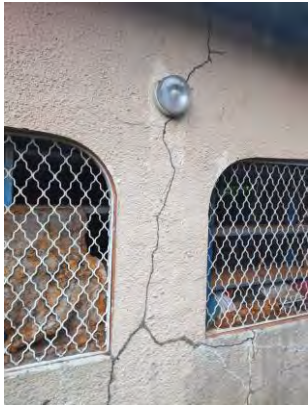
| Nom | Photos |
|---|---|
| Façades | <p>Présence de Termites Arboricoles (Nasutitermes)<br/>Cordonnets Actifs sur Mur (Façade Nord-Ouest)</p> |

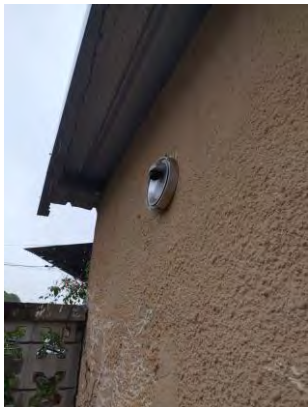
| Nom | Photos |
|---|---|
| | <p>Applique Murale endommagée</p> |

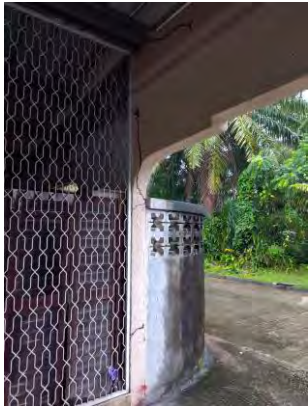
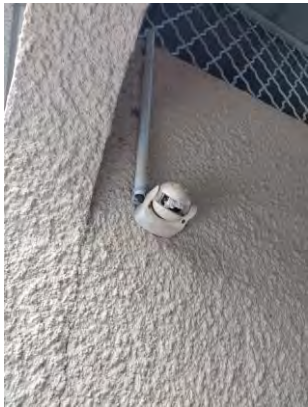
| Nom | Photos |
|---|---|
| Abri Voiture | <p>Présence de Termites Arboricoles (Nasutitermes)<br/>Cordonnets Actifs sur Mur D et Poutre Mur A</p> <p>Détecteur de Mouvement endommagé</p> |

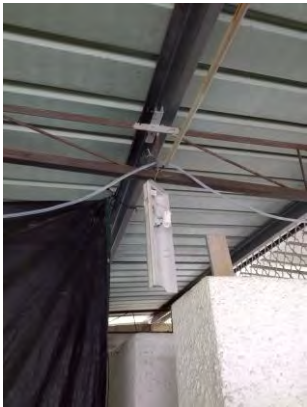
| Nom | Photos |
|---|---|
| | <p>Luminaire endommagé</p> |

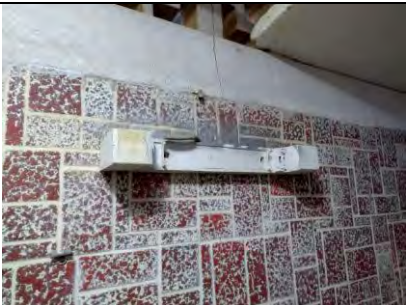
| Nom | Photos |
|---|---|
| W.C | <p>Applique Murale endommagée</p> |

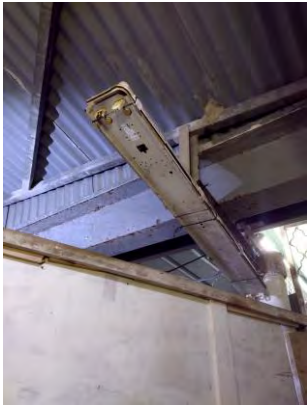
| Nom | Photos |
|---|---|
| Cuisine 1 | <p>Luminaire endommagé</p> |

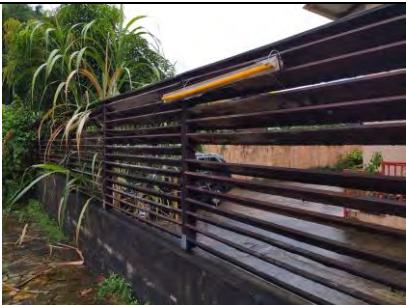
| BATIMENT | PARTIE DE BATIMENT | OUVRAGE | INFESTATIONS |
|---|---|---|---|
| | Plage Piscine | Clôture Sud-Est : Béton, Bardage Bois | Champignon Pourriture Molle (Dégradations localisées) (Bardage Bois) |

| Nom | Photos |
|---|---|
| Plage Piscine | <p> Champignon Pourriture Molle<br/> Altérations localisées sur Bardage Bois<br/> Présence de Termites Arboricoles (Nasutitermes)<br/> Cordonnets Actifs sur Clôture Sud-Est<br/> Activités et Altérations sur Bardage Bois (Clôture Sud-Est)<br/> Luminaire endommagé </p> |

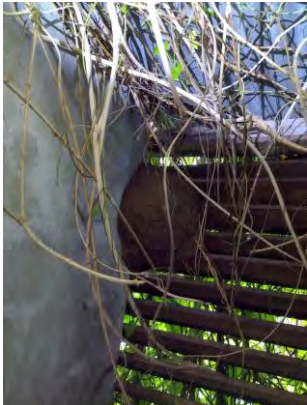
| BATIMENT | PARTIE DE BATIMENT | OUVRAGE | INFESTATIONS |
|---|---|---|---|
| | Local Technique Piscine | Plafond : Charpente apparente bois + Tôles métalliques | Champignon Pourriture Molle (Dégradations localisées) |

| Nom | Photos |
|---|---|
| Local Technique Piscine | <p> Champignon Pourriture Molle<br/> Altérations localisées sur Panne<br/> Présence de Termites Arboricoles (Nasutitermes)<br/> Activités et Altérations sur Panne </p> <p> Champignon Pourriture Molle<br/> Altérations localisées sur Bardage Bois (Mur de Clôture Sud-Est)<br/> Présence de Termites Arboricoles (Nasutitermes)<br/> Nid Aérien et Cordonnets Actifs sur Mur B et Bardage Bois<br/> Activités et Altérations sur Bardage Bois </p> |

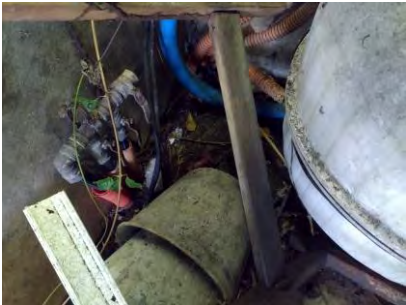
| Nom | Photos |
|---|---|
| | <p>Conducteurs non protégés</p> |

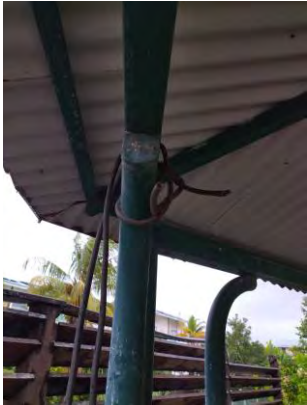
| Nom | Photos |
|---|---|
| Kiosque | <p>Conducteurs non protégés</p> |
