# Procès-Verbal de Constat

PROCES-VERBAL DESCRIPTIF

Certifie m'être rendu ce jour commune de RÉMIRE-MONTJOLY (97354 GUYANE), 22 avenue Saint Dominique, à l'effet de procéder au descriptif dudit bien immobilier.

## Dossier de Diagnostic Technique

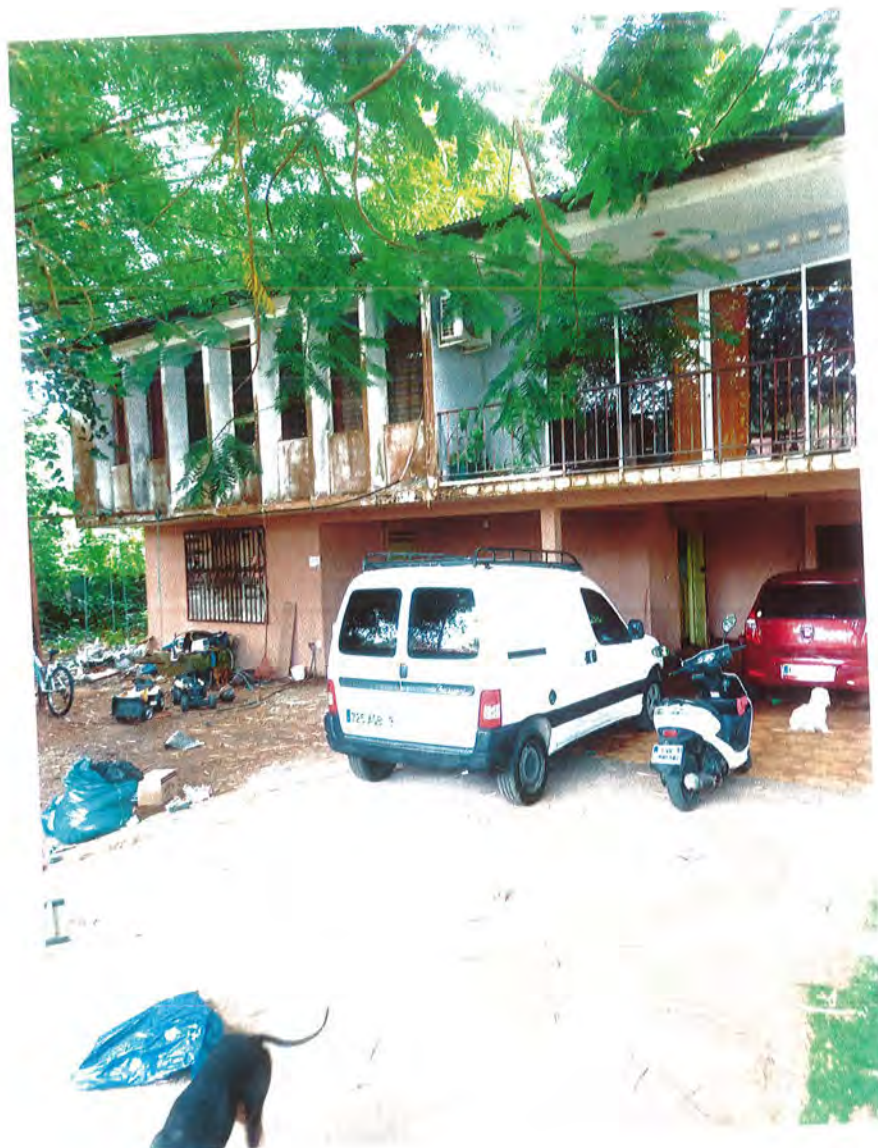
La maison principale est un bâtiment d'une cinquantaine d'années environ en très mauvais état d'entretien. Le rez-de-chaussée est composé d'un grand hall ouvert, d'un petit logement de type T1 et d'un logement en arrière du premier, de type T2.

De façon générale, ce bâtiment est construit en dur. Je constate que la toiture en tôles est en très mauvais état. De nombreuses tôles sont rouillées et divers dégâts des eaux sont visibles aux faux plafonds de l'appartement à l'étage.

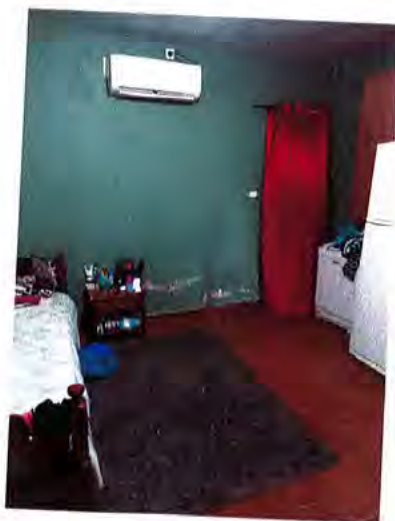
### PETIT LOGEMENT N°1 :

Ce logement est composé d'une pièce principale et d'une salle d'eau/wc. La pièce principale est une pièce borgne avec uniquement une porte donnant sur le hall ouvert. Le sol est carrelé, les murs sont peints, le plafond est brut en ciment. L'ensemble est en mauvais état d'entretien.

La pièce principale est équipée d'un appareil de climatisation en état de fonctionnement.

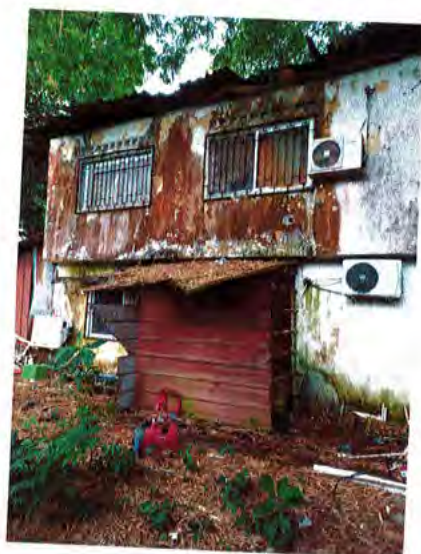
La pièce constituant la salle d'eau/wc est une extension en bardages de tôles et toiture en tôles à partir d'une porte donnant sur l'extérieur.

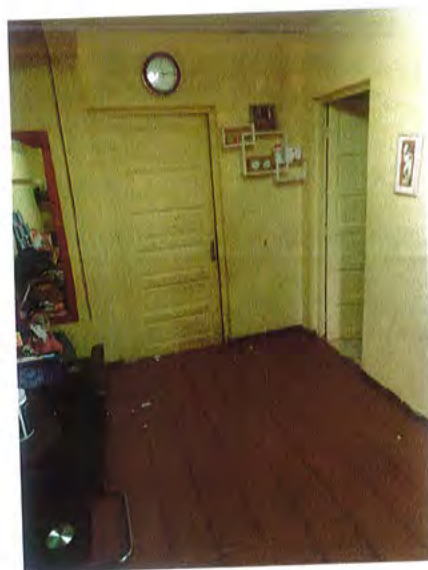
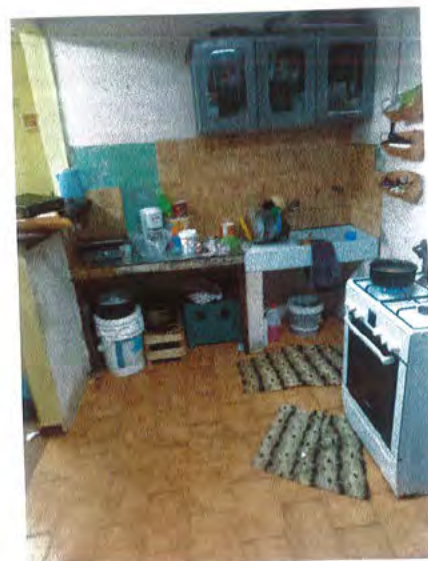
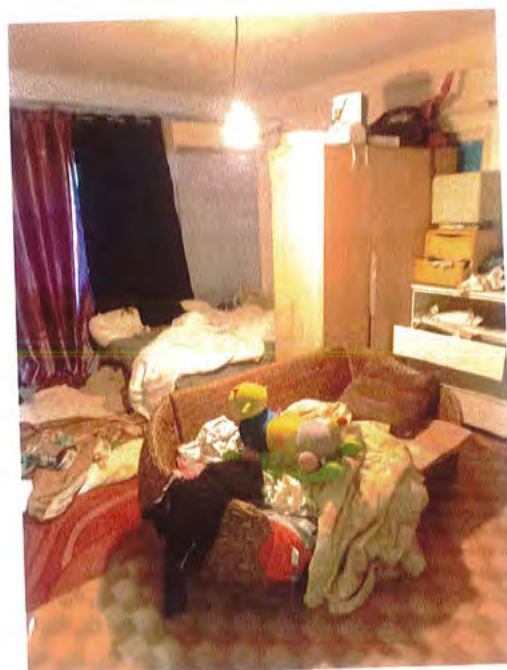
### LOGEMENT DU REZ-DE-CHAUSSEE DE TYPE 2 :

Les sols sont carrelés, les murs sont peints, le plafond est brut en béton peint, l'ensemble est sale et en mauvais état d'entretien.

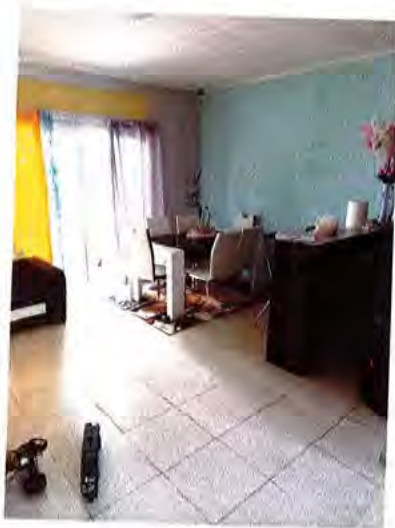
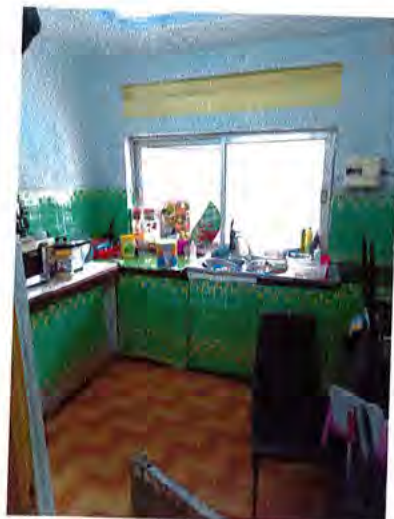
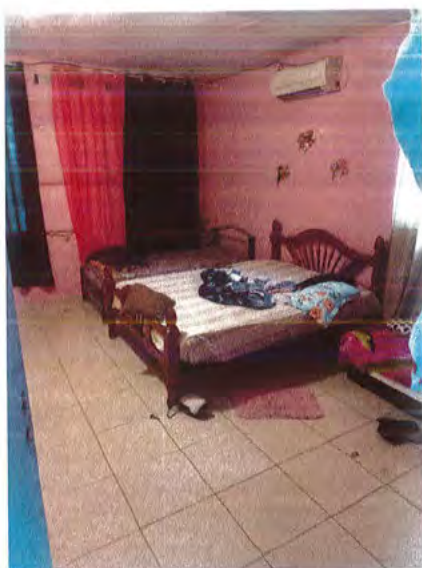
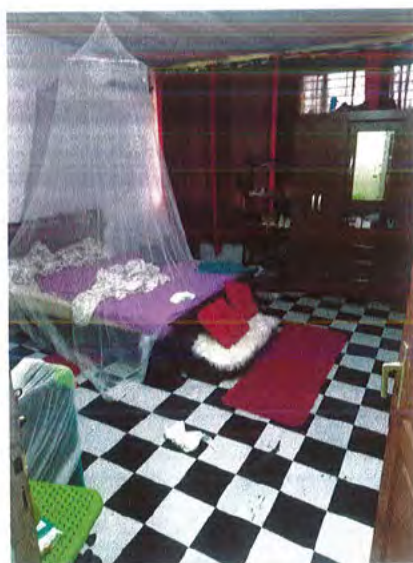
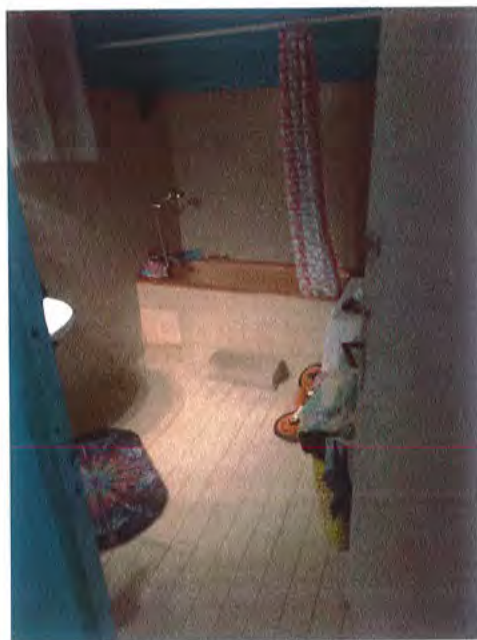
### LOGEMENT A L'ETAGE :

Les sols sont carrelés, les murs sont peints, les faux plafonds en bois sont en très mauvais état. Le séjour est équipé de baies vitrées usagées. Je constate diverses traces de dégâts des eaux sur les faux plafonds en bois.

L'ensemble de ce logement est en mauvais état d'entretien.

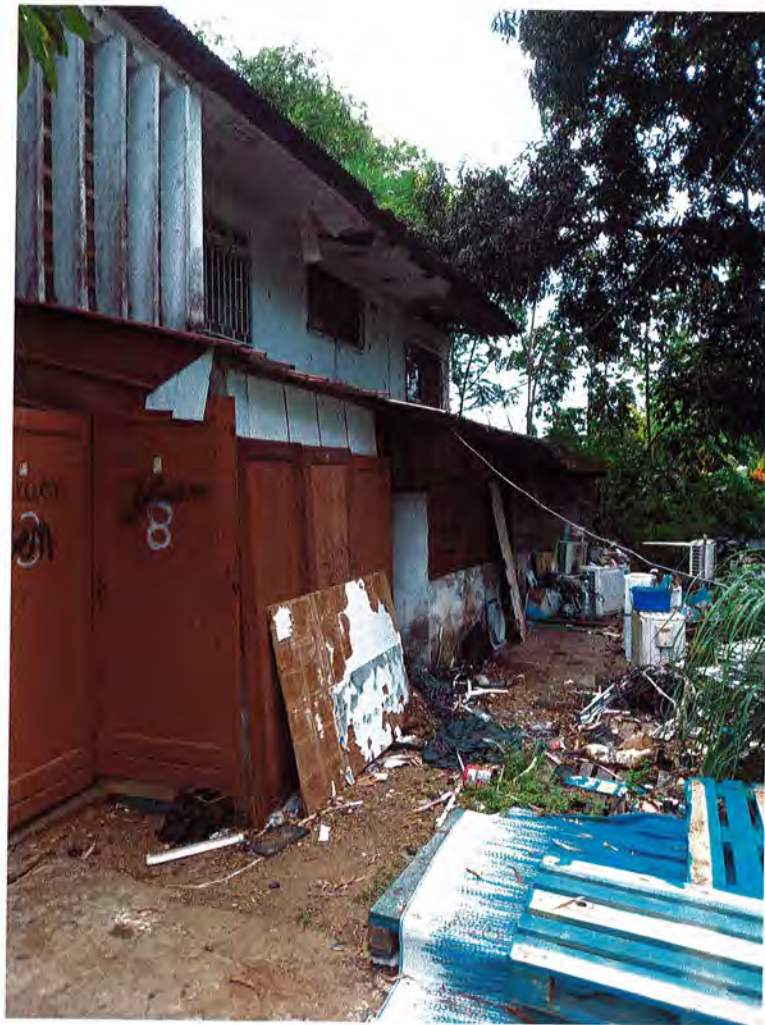
## EXTENSIONS A L ARRIERE DU BATIMENT

A l'arrière du bâtiment principal, je constate que sur toute la longueur du bâtiment ont été édifiées deux extensions avec toiture en tôles et bardages en bois de récupération.

Côté ouest se trouvent un petit dépôt de quelques mètres carrés et de l'autre côté du bâtiment un espace plus grand à usage d'atelier et de dépôt où est manifestement exploitée une activité relative à la climatisation.

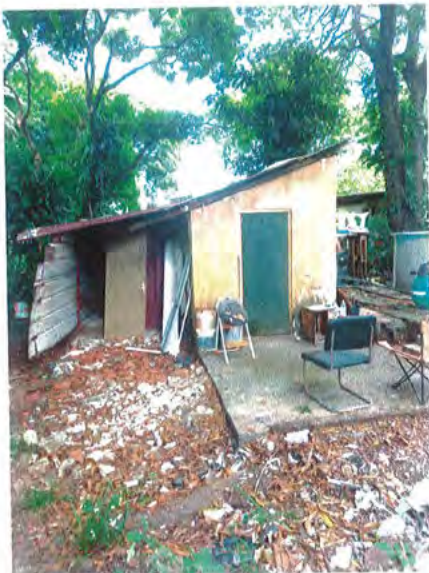
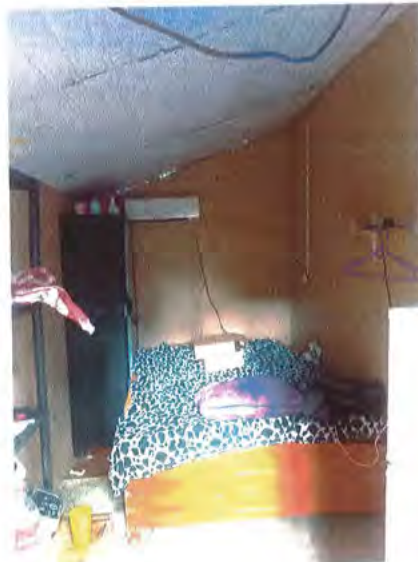
### CABANON (A L'ARRIERE DU TERRAIN) :

Ce cabanon est en très mauvais état d'entretien. La toiture en tôles est en très mauvais état. Je constate la présence de chemins de termites. Les murs béton sont en très mauvais état.

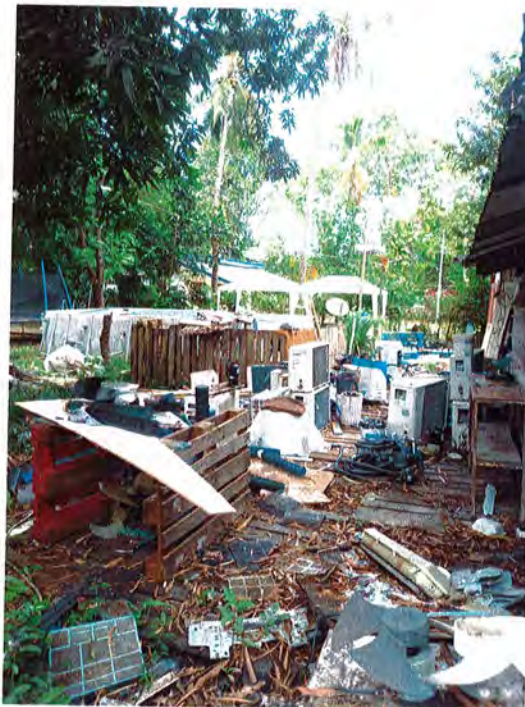
Concernant le terrain lui-même, je constate que sur toute la surface du terrain sont déposés d'innombrables déchets et ordures.

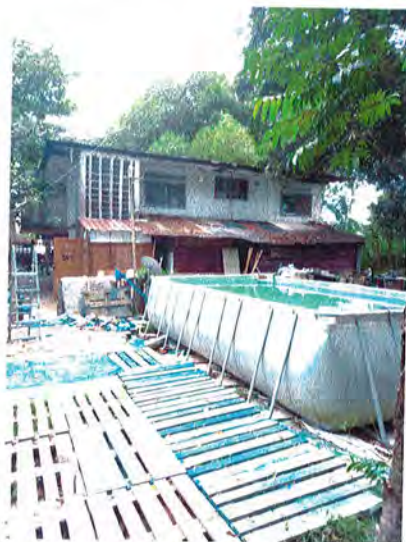
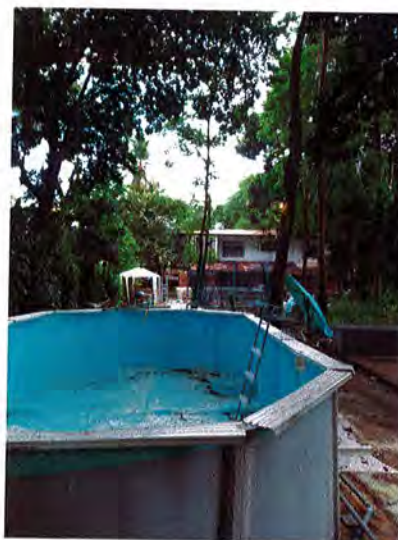
Entre le bâtiment principal et le petit cabanon se trouvent installées deux piscines hors sol démontables.

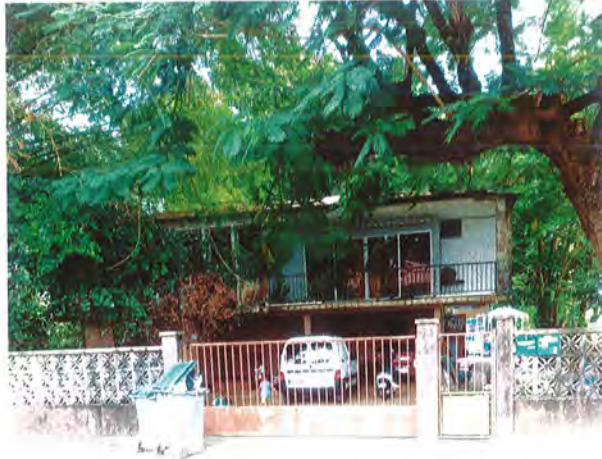
Le terrain est entièrement clôturé. Les clôtures sont en état médiocre.

Donnant sur l'avenue Saint-Dominique, je constate la présence d'un portillon métallique et d'un portail métallique coulissant. Ce grand portail coulissant est en état de fonctionnement. Ce terrain est donc directement desservi par la voie publique de l'avenue Saint-Dominique.
