## Dossier de Diagnostic Technique

**Réalisation du Dossier de Diagnostic Technique  
à l'occasion de la vente ou de la location d'un bien immobilier à usage  
d'habitation**

Lieu-dit Le Bourg  
97311 ROURA

N° : 7852 - DDT [REDACTED]

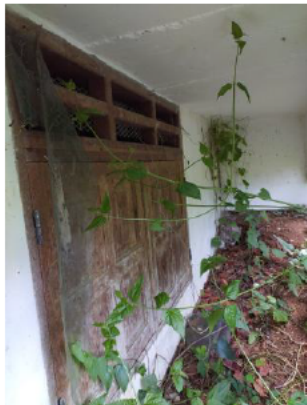
| Nom | Photos |
|---|---|
| Vide Sanitaire Sous-Sol (Abords<br>Chambre Appt. Dr.) | <p>Présence de Traces de Termites<br/>Concrétions sur Murs</p> |

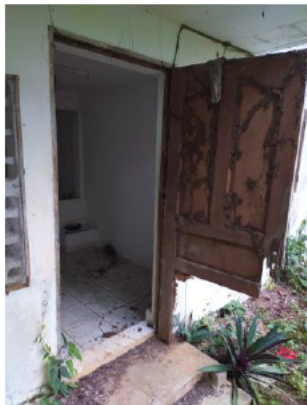
| Nom | Photos |
|---|---|
| Salle à Manger / Salon | <p>Champignon Pourriture Molle<br/>Altérations localisées sur Bâti Porte et Porte (Mur A)<br/>Présence de Traces de Termites<br/>Altérations, Cordonnets et Concrétions sur Bâti Porte et Porte</p> |

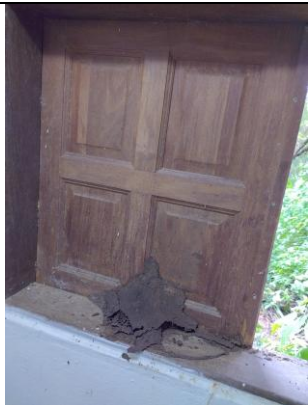
| Nom | Photos |
|---|---|
| Cuisine | <p>Présence de Traces de Termites<br/>Concrétions et Cordonnets sur Bâti-Fenêtre et Fenêtre (Mur B)<br/>Concrétions sur Mur</p> |

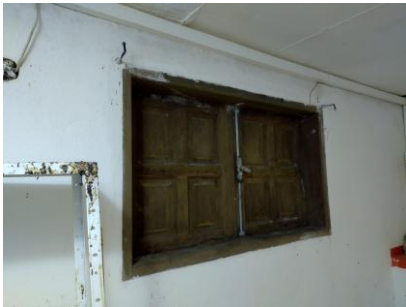
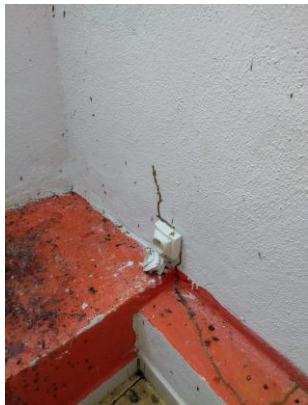
| Nom | Photos |
|---|---|
| Chambre | <p>Présence de Traces de Termites<br/>Concrétions et Cordonnets sur Bâti-Fenêtre et Fenêtre<br/>Concrétions sur Mur C</p> <p>Présence de Traces de Termites<br/>Concrétions et Cordonnets sur Mur B et Coffrage Béton</p> |

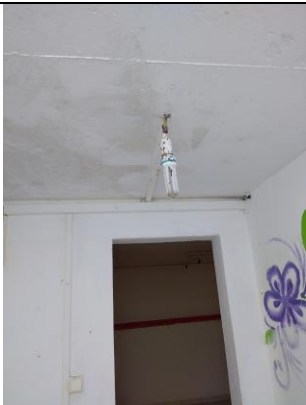
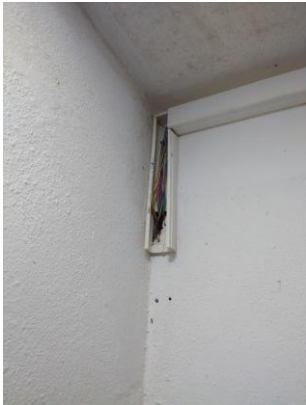
| Nom | Photos |
|---|---|
| Salle d'Eau / W.C | <p>Luminaire non étanche (Douille)</p> <p>Conducteurs non protégés</p> |

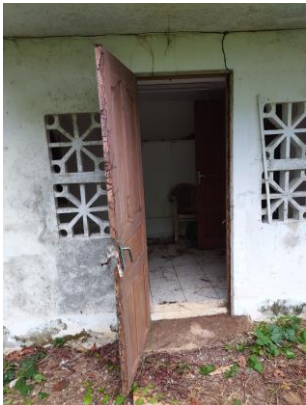
| Nom | Photos |
|---|---|
| Salle à Manger / Cuisine | <p> Champignon Pourriture Molle<br/> Altérations localisées sur Bâti Porte (Mur A)<br/> Présence de Termites Arboricoles (Nasutitermes)<br/> Activités et Altérations sur Bâti Porte et Porte<br/> Cordonnets Actifs sur Mur </p> |

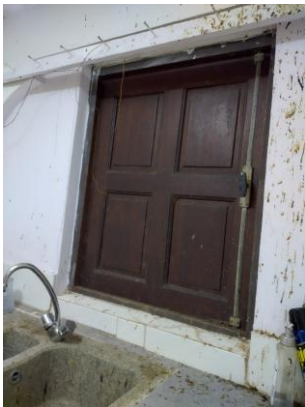
| Nom | Photos |
|---|---|
| | <p>Présence de Traces de Termites<br/>Concrétions sur Mur A, Bâti Fenêtre et Fenêtre (Mur A)</p> |

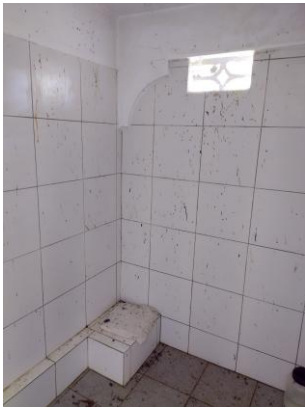
| Nom | Photos |
|---|---|
| Salle d'Eau / W.C | <p>Présence de Traces de Termites<br/>Concrétions sur Mur C et Claustres</p> |

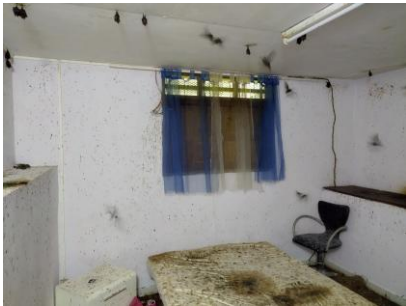
| Nom | Photos |
|---|---|
| Chambre | <p>Présence de Traces de Termites<br/>Concrétions et Cordonnets sur Mur C et Couverture Coffrage<br/>Conducteurs non protégés</p> |

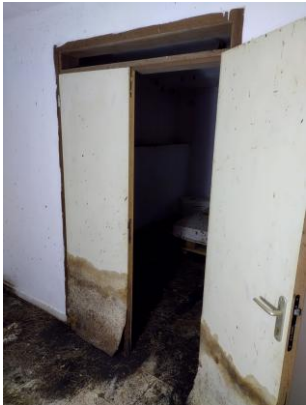
| Nom | Photos |
|---|---|
| | <p style="text-align: center;">Champignon Pourriture Molle<br/>Altérations localisées sur Bâti Porte et Porte (Mur A)</p> |

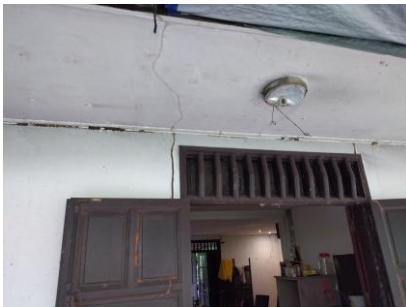
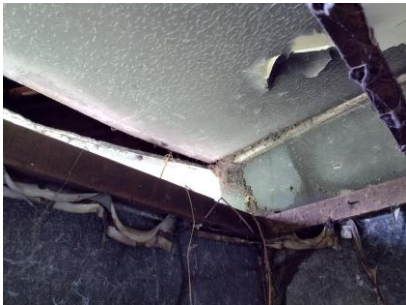
| Nom | Photos |
|---|---|
| Façades Maison | <p style="text-align: center;">Présence de Traces de Termites<br/>Concrétions et Cordonnets sur Mur et Faux-Plafond<br/>Plafonnier sans globe de protection (Façade Ouest)</p> <p style="text-align: center;">Présence de Termites Arboricoles (Nasutitermes)<br/>Cordonnets Actifs sur Angle de Mur Nord-Ouest (Abords Débarras)</p> |

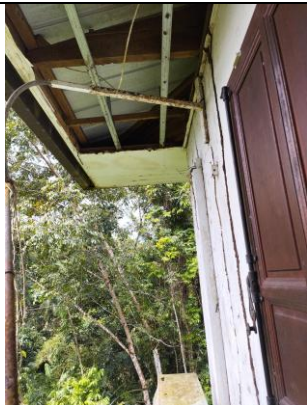
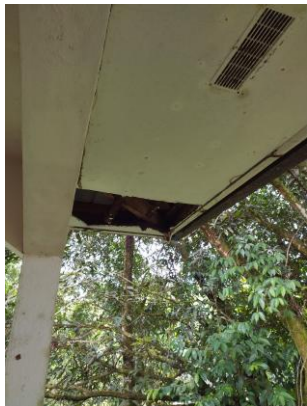
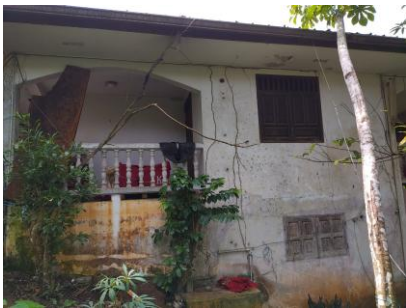
| Nom | Photos |
|---|---|
| | <p>Présence de Termites Arboricoles (Nasutitermes)<br/>Cordonnets Actifs sur Mur<br/>Concrétions et Cordonnets sur Faux-Plafond<br/>Altérations, Concrétions et Cordonnets sur Planche de Rive<br/>(Façade Nord)</p> <p>Présence de Traces de Termites<br/>Concrétions et Cordonnets sur Faux-Plafond et Mur<br/>Altérations, Concrétions et Cordonnets sur Planche de Rive<br/>(Angle Façade Sud-Est)</p> <p>Présence de Traces de Termites<br/>Concrétions et Cordonnets sur Faux-Plafond et Mur<br/>Altérations, Concrétions et Cordonnets sur Planche de Rive<br/>(Façade Sud)</p> |

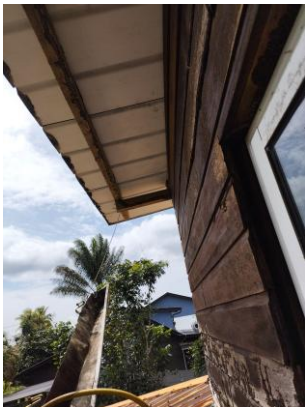
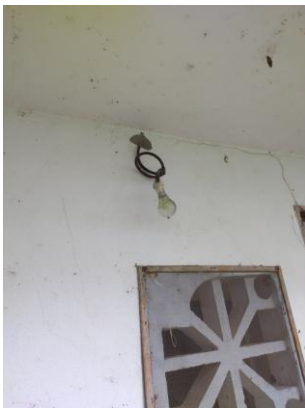
| Nom | Photos |
|---|---|
| | <p>Présence de Traces de Termites<br/>Altérations, Concrétions et Cordonnets sur Bardage Bois<br/>(Lucarne de Toit Ouest)</p> <p>Luminaire non étanche (Douille)<br/>(Façade Sud – Abords Appt. Gauche Sous-Sol)</p> |

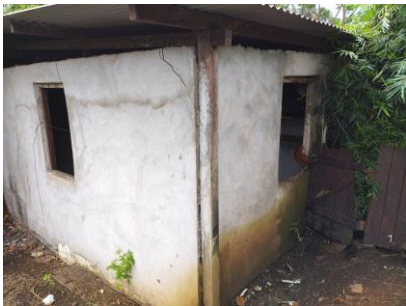
| Nom | Photos |
|---|---|
| Façades Débarras Extérieur | <p>Champignon Pourriture Molle<br/>Altérations localisées sur Poteau<br/>Présence de Traces de Termites<br/>Concrétions et Altérations sur Poteaux<br/>Concrétions et Cordonnets sur Murs et Avancée de Toiture</p> |

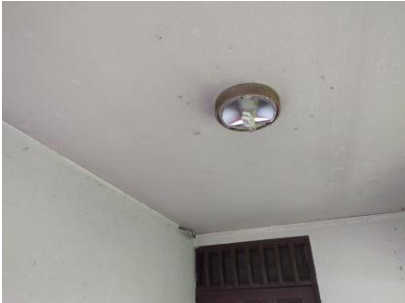
| Nom | Photos |
|---|---|
| Porche | <p>Présence de Traces de Termites<br/>Concrétions sur Murs et Bâti Porte (Mur N)<br/>Plafonnier sans globe de protection<br/>Conducteurs non protégés</p> |

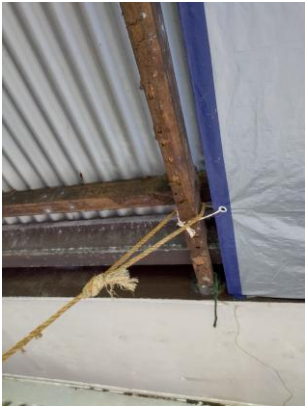
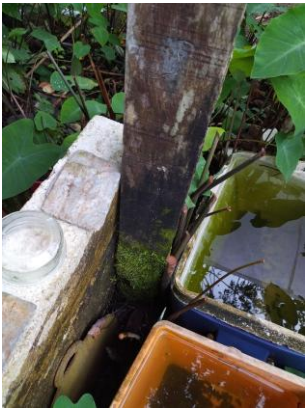
| Nom | Photos |
|---|---|
| Terrasse Ouest | <p>Présence de Traces de Termites<br/>Altérations, Concrétions et Cordonnets sur Bois de Charpente</p> <p>Champignon Pourriture Molle<br/>Altérations localisées sur Poteau<br/>Présence de Traces de Termites<br/>Concrétions et Altérations sur Poteau</p> |

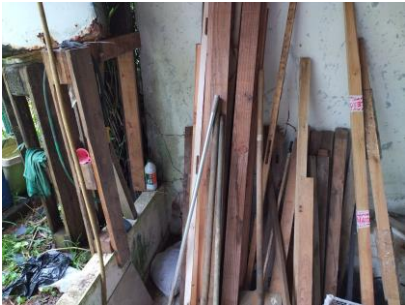
| Nom | Photos |
|---|---|
| | <p>Présence de Termites Souterrains (Hétérotermes)<br/>Cordonnets Actifs sur Mur C (Débarras Extérieur)<br/>Activités et Altérations sur Bois posés au Sol</p> |

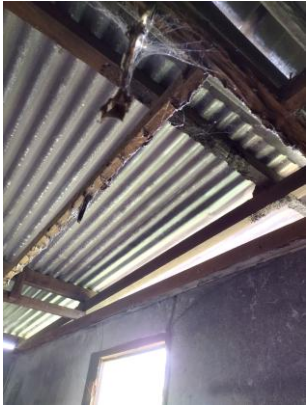
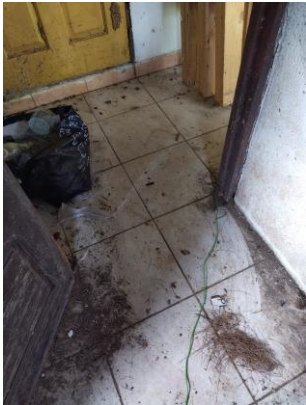
| Nom | Photos |
|---|---|
| Débarras Extérieur | <p>Présence de Traces de Termites<br/>Altérations, Concrétions et Cordonnets<br/>Bois de Charpente, Bâti Fenêtre et Fenêtre (Mur D)</p> <p>Champignon Pourriture Molle<br/>Altérations localisées sur Bâti Porte (Mur A)<br/>Présence de Traces de Termites<br/>Concrétions sur Sol<br/>Concrétions et Altérations sur Bâti Porte (Mur A)</p> |

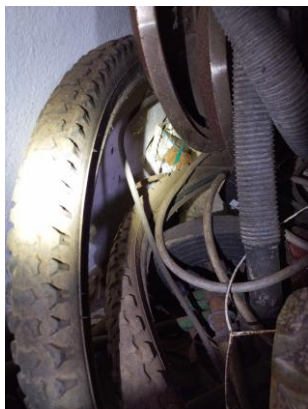
| Nom | Photos |
|---|---|
| | <p>Prise endommagée, Conducteurs non protégés</p> |

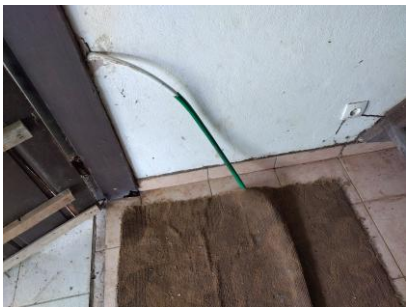
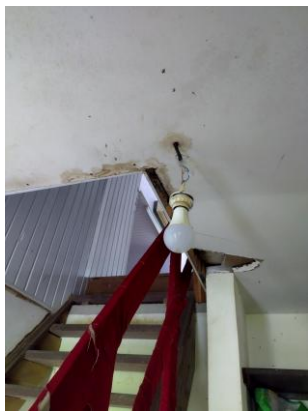
| Nom | Photos |
|---|---|
| Entrée / Dégagement | <p>Champignon Pourriture Molle<br/>Altérations localisées sur Bâti Porte (Mur A)<br/>Présence de Traces de Termites<br/>Concrétions et Cordonnets sur Mur et Limon Escalier<br/>Altérations localisées sur Bâti Porte (Mur A)</p> <p>Marques d'Infiltrations d'Eau (Faux-Plafond)</p> |

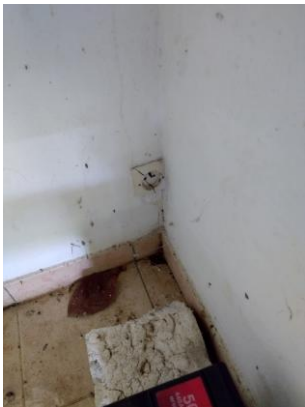
| Nom | Photos |
|---|---|
| | <p>Prise endommagée</p> |

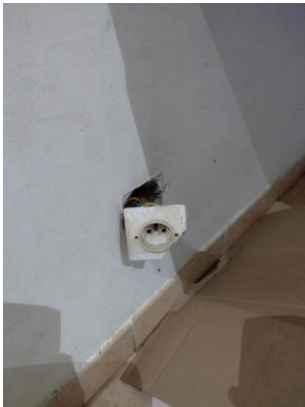
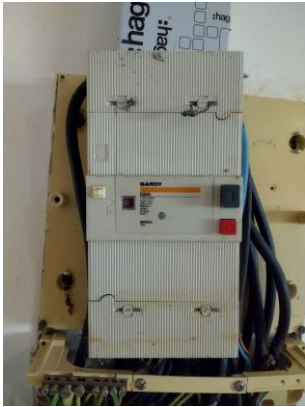
| Nom | Photos |
|---|---|
| Cuisine | <p>Prise décelée et/ou endommagée</p> <p>Disjoncteur de Branchement décelé</p> |

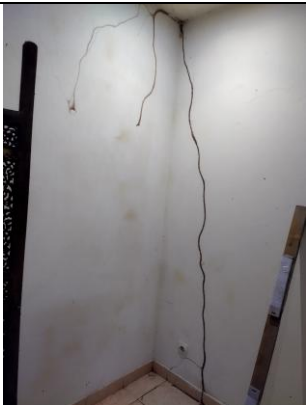
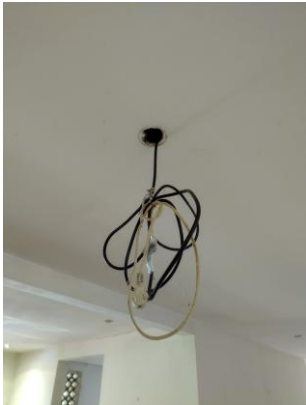
| Nom | Photos |
|---|---|
| Séjour / Salle à Manger | <p>Présence de Traces de Termites<br/>Concrétions et Cordonnets sur Murs, Plinthes et Sol</p> <p>Conducteurs apparents non protégés (Attente Alim. Ecl.)</p> |

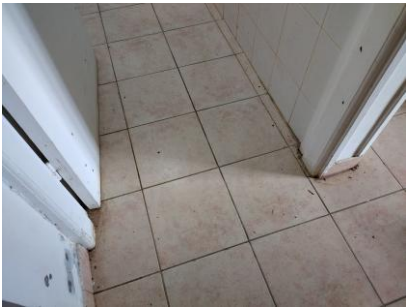
| Nom | Photos |
|---|---|
| Salle d'Eau | <p>Champignon Pourriture Molle<br/>Altérations localisées sur Bâti Porte (Mur A)<br/>Présence de Traces de Termites<br/>Concrétions et Altérations sur Bâti Porte (Mur A)</p> |

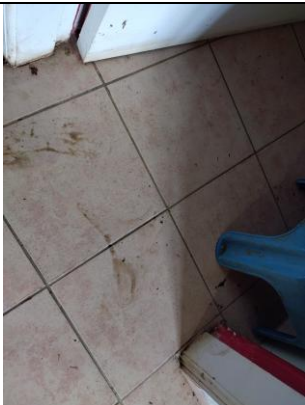
| Nom | Photos |
|---|---|
| W.C. | <p>Champignon Pourriture Molle<br/>Altérations localisées sur Bâti Porte (Mur A)<br/>Présence de Traces de Termites<br/>Concrétions et Altérations sur Bâti Porte (Mur A)</p> |

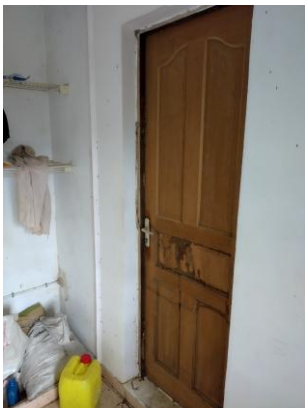
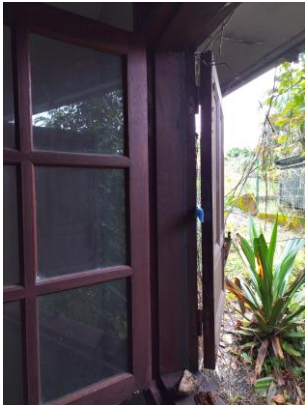
| Nom | Photos |
|---|---|
| Chambre 1 | <p>Champignon Pourriture Molle<br/>Altérations localisées sur Bâti Porte (Mur G)<br/>Présence de Traces de Termites<br/>Concrétions et Altérations sur Bâti Porte et Porte (Mur G)</p> <p>Présence de Traces de Termites<br/>Concrétions sur Bâti Fenêtre et Fenêtre (Mur H)</p> |

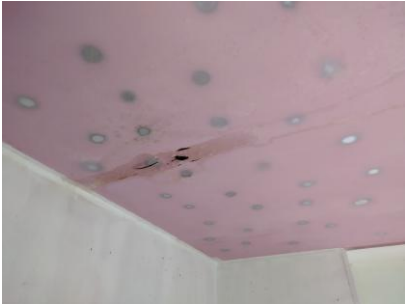
| Nom | Photos |
|---|---|
| Chambre 2 | <p>Marques d'infiltrations d'Eau sur Faux-Plafond</p> |

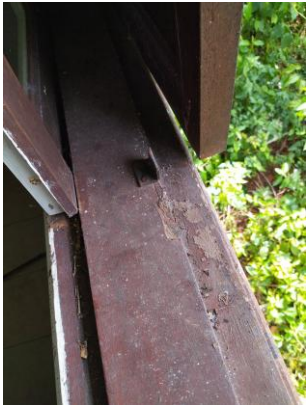
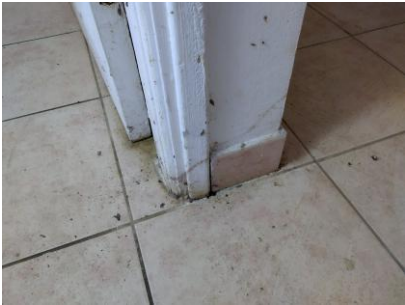
| Nom | Photos |
|---|---|
| Chambre 3 | <p>Présence de Traces de Termites<br/>Concrétions et Cordonnets sur Bâti Fenêtre et Fenêtre (Mur G)</p> <p>Présence de Traces de Termites<br/>Concrétions sur Bâti Porte (Mur A)<br/>Concrétions sur Mur I (Séjour / Salle à Manger)</p> |

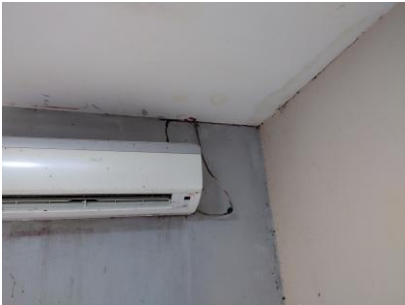
| Nom | Photos |
|---|---|
| | <p>Présence de Traces de Termites<br/>Concrétions et Cordonnets sur Murs<br/>Raccordements de type « Dominos » non protégés (Alim. Clim.)</p> |

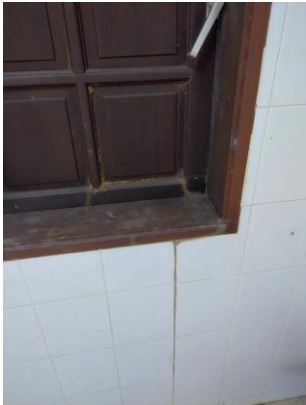
| Nom | Photos |
|---|---|
| Salle de Bains / W.C Chambre 3 | <p>Présence de Traces de Termites<br/>Concrétions et Cordonnets sur Bâti Fenêtre et Fenêtre<br/>Concrétions sur Mur B</p> |

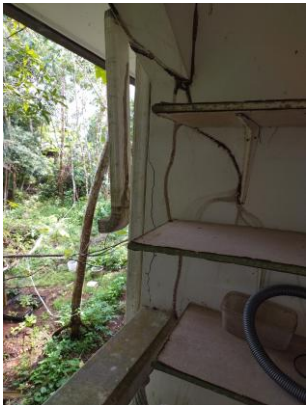
| Nom | Photos |
|---|---|
| Terrasse Est | <p>Présence de Traces de Termites<br/>Concrétions et Cordonnets sur Mur A et Garde-Corps<br/>Altérations, Concrétions et Cordonnets sur Etagères</p> |

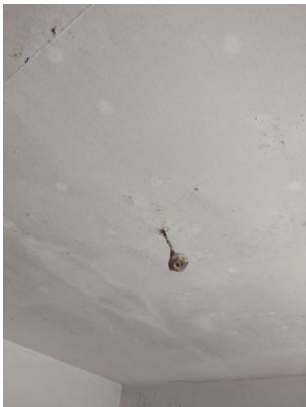
| Nom | Photos |
|---|---|
| | <p>Luminaire non étanche (Douille)</p> |

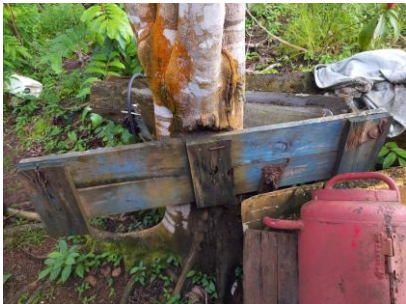
| Nom | Photos |
|---|---|
| Jardin | <p>Présence de Termites Souterrains (Hétérotermes)<br/>Activités et Altérations sur Bois posés au Sol<br/>(Abords Dalle Carrelée)</p> |

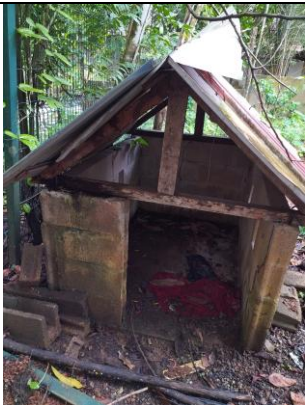
| BATIMENT | PARTIE DE BATIMENT | OUVRAGE | INFESTATIONS |
|---|---|---|---|
| | Niche | Plafond : Charpente apparente bois + Tôles métalliques | Champignon Pourriture Molle (Dégradations localisées) |

| Nom | Photos |
|---|---|
| Niche | <p>Champignon Pourriture Molle<br/>Altérations localisées sur Bois de Charpente<br/>Présence de Termites Arboricoles (Nasutitermes)<br/>Cordonnets Actifs sur Sol et Murs<br/>Activités et Altérations sur Bois de Charpente</p> |

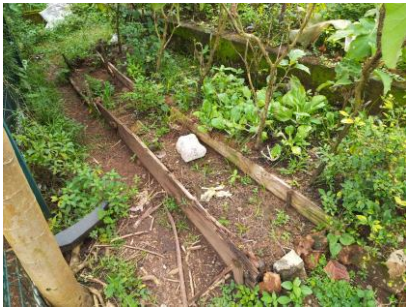
| Nom | Photos |
|---|---|
| | <p>Présence de Termites Souterrains (Hétérotermes)<br/>Activités et Altérations sur Jardinières (Bois de Coffrage)</p> |

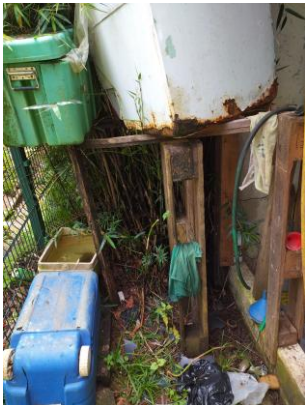
| Nom | Photos |
|---|---|
| | <p>Présence de Termites Souterrains (Hétérotermes)<br/>Activités et Altérations sur Bois posés au Sol et Arbustes<br/>(Abords Débarras Extérieur)</p> |

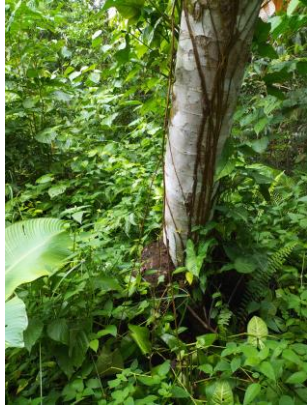
| Nom | Photos |
|---|---|
| | <p>Présence de Termites Arboricoles (Nasutitermes)<br/>Nid Aérien et Cordonnets Actifs sur Arbre (Côté Est)</p> |
