**PROCES-VERBAL  
DE CONSTAT  
—  
EXPEDITION**

**PROCES-VERBAL DE DESCRIPTION**

Me suis transportée ce jour sur la commune de MACOURIA, lieudit Grenouillet, route de la Carapa, parcelle cadastrée AR 167, où étant à partir de **QUINZE HEURES**, en présence de [REDACTED], ai constaté ce qui suit :

## Dossier de Diagnostic Technique

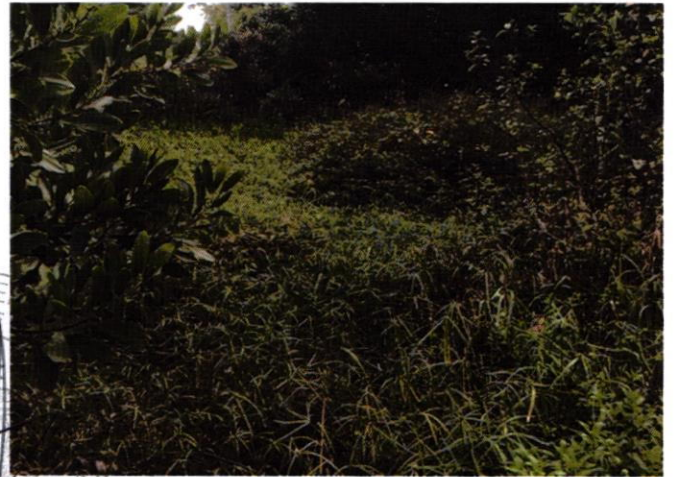
10

- Autour de l'habitation, le terrain est en friches : des herbes hautes et des arbres divers (photos n° 10, 11 et 12) ;
- L'arrière de la parcelle, après l'habitation construite, consiste en une forêt humide (photos n° 13 et 14) ; l'accès y est difficile compte tenu de l'absence d'entretien ; je ne m'y suis pas aventurée ;

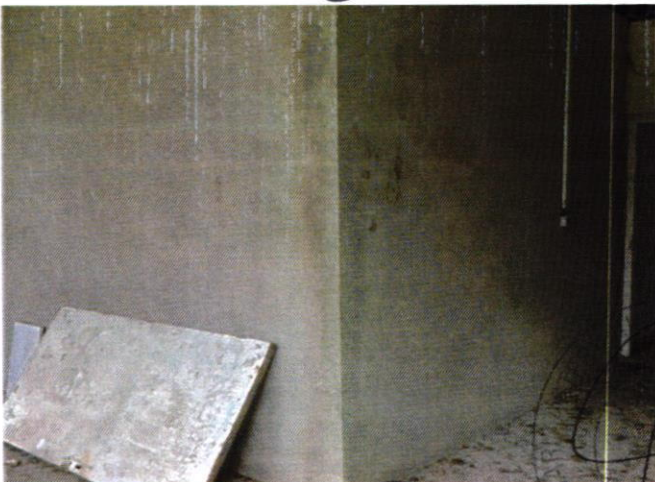
21

- sur l'avant, à gauche, des murs enduits et non peints (photos n° 21) ;
- sur le côté droit, un local technique non accessible et fermant par une porte métallique fracturée (photos n° 22 et 23) ; à côté de la porte du local technique, une porte vitrée en PVC fermée ; le plafond du local technique est en contreplaqué et en partie rongé par les insectes (photo n° 24) ;

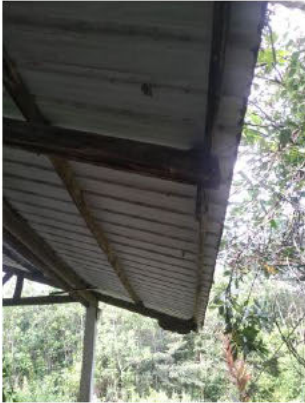
<p data-bbox="638 862 1388 985">Présence de Termites Arboricoles (Nasutitermes) Cordonnets Actifs et Altérations sur Avancée de Toiture Abeilles Charpentières Altérations localisées sur Avancée de Toiture</p>

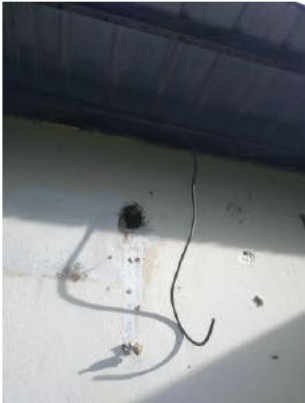
<p data-bbox="686 1422 1340 1456">Conducteurs non Protégés (Façade Nord-Ouest)</p>
Contour de Propreté

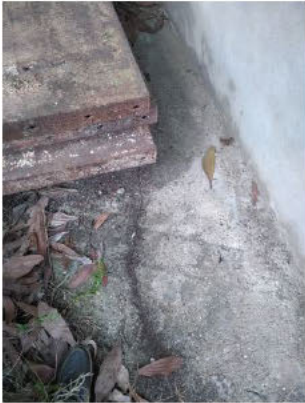
<p data-bbox="678 1926 1348 1982">Présence de Termites Arboricoles (Nasutitermes) Cordonnets Actifs sur Sol</p>

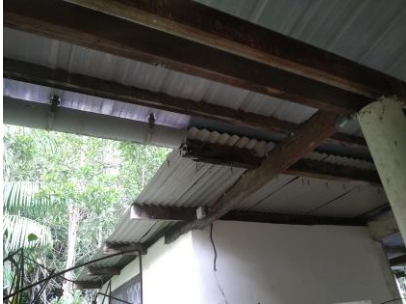
<p data-bbox="683 624 1342 719">Présence de Termites Arboricoles (Nasutitermes) Cordonnets Actifs sur Mur et Avancée de Toiture Activités et Altérations sur Avancée de Toiture</p>
Sanitaires Extérieurs

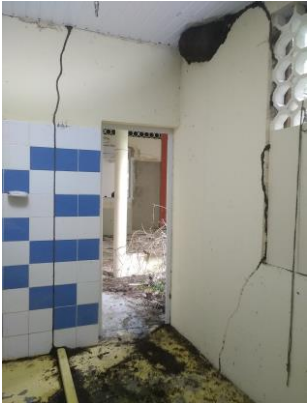
<p data-bbox="683 1252 1342 1346">Présence de Termites Arboricoles (Nasutitermes) Cordonnets et Nid Aérien Actifs sur Mur Cordonnets Actifs sur Mur, Claustres et Sol</p>

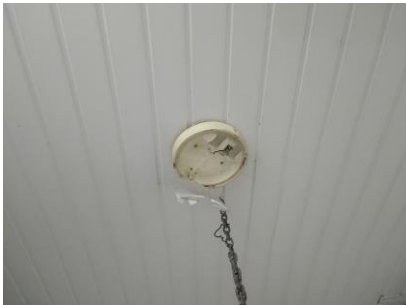
<p data-bbox="858 1713 1165 1744">Plafonnier endommagé</p>

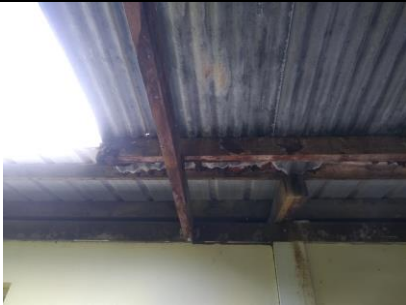
<p data-bbox="679 591 1342 719">Champignon Pourriture Molle Altérations localisées sur Bois de Charpente Présence de Termites Arboricoles (Nasutitermes) Activités et Altérations sur Avancée de Toiture</p>

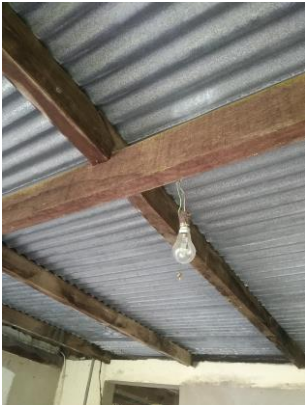
<p data-bbox="890 1187 1131 1218">Douille métallique</p>
<b>RDC</b>	
Hall

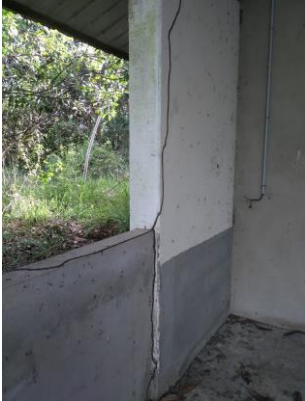
<p data-bbox="679 1852 1342 1917">Présence de Termites Arboricoles (Nasutitermes) Cordonnets Actifs sur Mur et Muret</p>

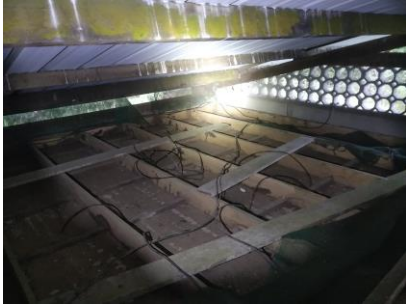
<p>Présence de Termites Arboricoles (Nasutitermes) Cordonnets Actifs sur Murs et Claustras Activités et Altérations sur Solivage Bois et Plaque de Contreplaqué</p>
Entrée

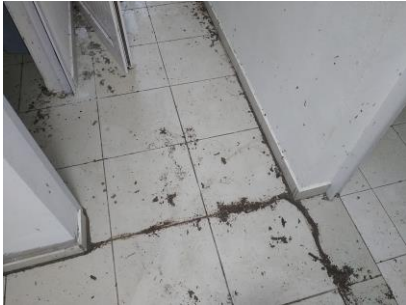
<p>Présence de Termites Arboricoles (Nasutitermes) Cordonnets Actifs sur Sol et Plinthes</p>
Salle d'Eau / W.C

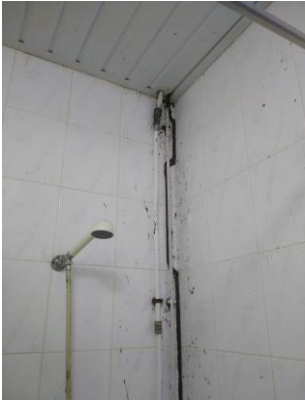
<p>Présence de Termites Arboricoles (Nasutitermes) Cordonnets Actifs sur Angle de Murs</p>

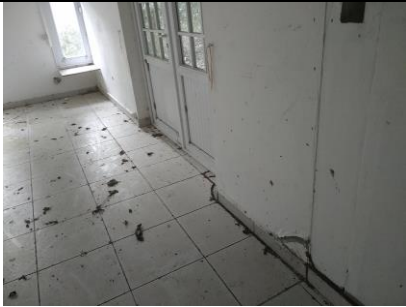
<p data-bbox="679 591 1342 685">Présence de Termites Arboricoles (Nasutitermes) Cordonnets Actifs sur Sol et Plinthes Concrétions sur Sol</p>
Chambre 1

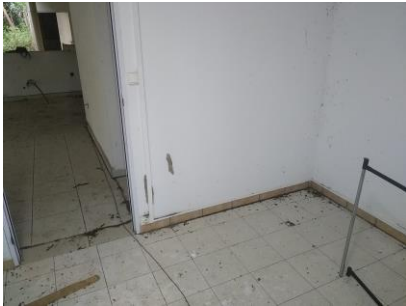
<p data-bbox="679 1120 1342 1182">Présence de Termites Arboricoles (Nasutitermes) Cordonnets Actifs sur Sol et Plinthes</p>

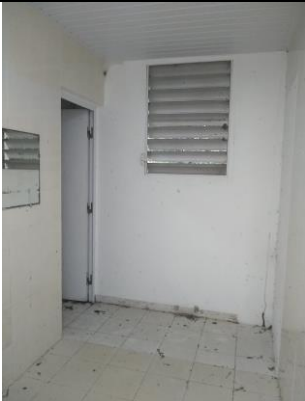
<p data-bbox="762 689 1262 752">Présence de Traces de Termites Concrétions et Cordonnets sur Mur B</p>
Chambre 2

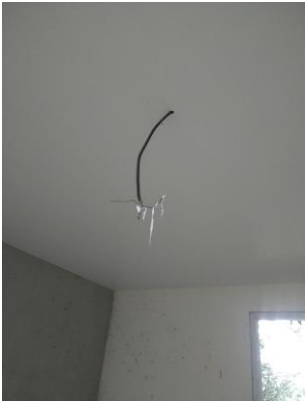
<p data-bbox="738 1283 1283 1317">Conducteurs non protégés (Attente Ecl.)</p>
Chambre 3

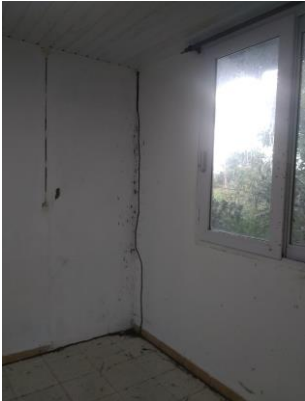
<p data-bbox="660 1848 1362 1910">Présence de Termites Arboricoles (Nasutitermes) Cordonnets Actifs sur Sol, Plinthes et Angle de Murs</p>

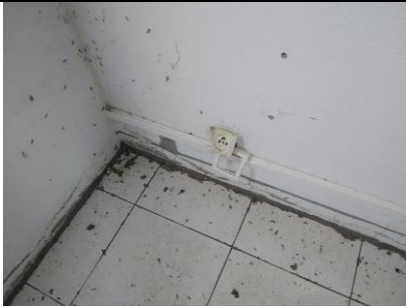
<p data-bbox="879 591 1142 622">Prise endommagée</p>
Cuisine

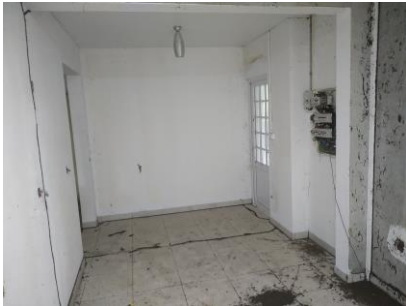
<p data-bbox="651 1055 1374 1122">Présence de Termites Arboricoles (Nasutitermes) Cordonnets Actifs sur Sol, Plinthes et Poteau / Poutre</p>
Buanderie

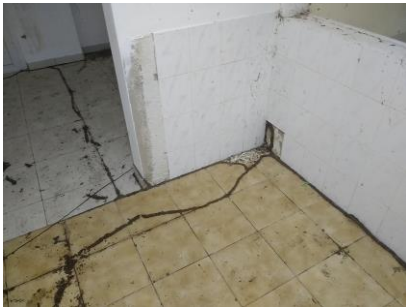
<p data-bbox="679 1552 1345 1619">Présence de Termites Arboricoles (Nasutitermes) Cordonnets Actifs sur Sol et Murs</p>

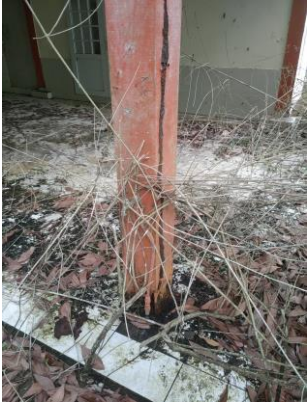
<p data-bbox="679 1686 1343 1845">Champignon Pourriture Molle Altérations localisées sur Poteau Bois Présence de Termites Arboricoles (Nasutitermes) Cordonnets Actifs sur Sol Activités et Altérations sur Poteau Bois</p>

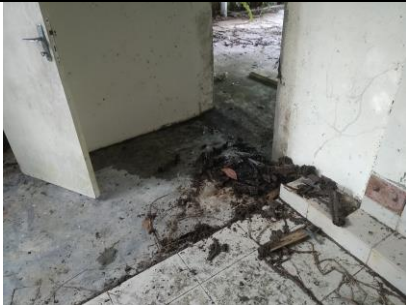
<p data-bbox="679 591 1342 719">Présence de Termites Arboricoles (Nasutitermes) Cordonnets Actifs sur Sol et Plinthes Activités et Altérations sur Bois posés au Sol Concrétions sur Mur</p>

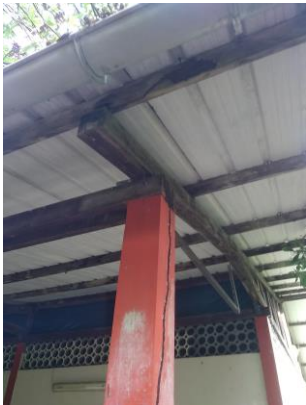
<p data-bbox="679 1153 1342 1317">Champignon Pourriture Molle Altérations localisées sur Bois de Charpente Présence de Termites Arboricoles (Nasutitermes) Cordonnets Actifs sur Poteau Activités et Altérations sur Bois de Charpente</p>
Jardin

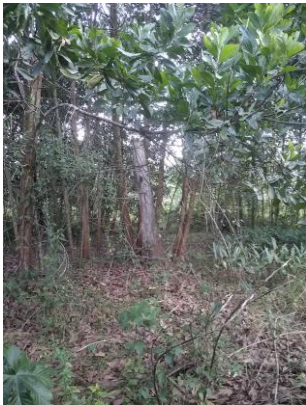
<p data-bbox="679 1818 1342 1879">Présence de Termites Arboricoles (Nasutitermes) Cordonnets Actifs sur Arbre</p>
