## Etat de l'Installation Intérieure d'électricité

| CROQUIS DE SITUATION | | Référence | Opérateur | Niveau | RDC | 1/2 |
|---|---|---|---|---|---|---|
| Propriétaire | CONSORTS OTHILY | | BOUTIN Steeve | Adresse | | |

# Certificat de mesurage « Surface habitable »

## Etat des Risques et Pollutions

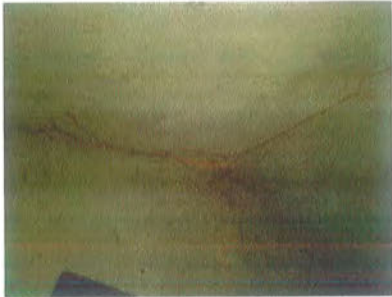
| Nom | Photos |
|---|---|
| Local Sous Escaliers | <p>Présence de Traces de Termites<br/>Concrétions et Cordonnets sur Murs et Plafond</p> |

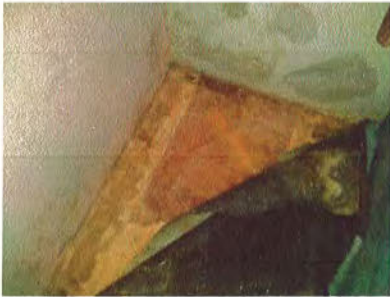
| Nom | Photos |
|---|---|
| Chambre 1 | <p data-bbox="890 1164 1232 1227">Dalle de Sol<br/>Zone de Prélèvement PR2</p> <p data-bbox="971 1682 1149 1715">Prise décelée</p> |

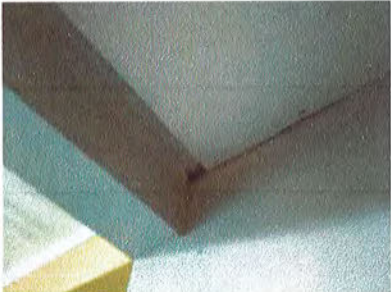
| Nom | Photos |
|---|---|
| Dégagement Sanitaires | <p>Présence de Traces de termites<br/>Concrétions sur Faux-Plafond</p> |

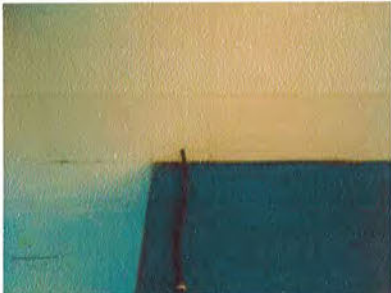
| Nom | Photos |
|---|---|
| Salle de Bains | <p>Présence de Traces de termites<br/>Concrétions sur Faux-Plafond</p><br> <p>Chauffe-Eau IP23 situé en Zone 1<br/>Non protégé par un dispositif différentiel 30mA</p> |

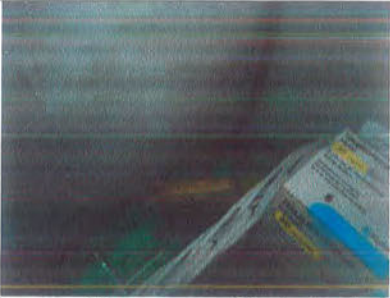
| Nom | Photos |
|---|---|
| Cuisine | <p>Conducteurs actifs non protégés (Prise décelée)</p> <p>Tableau de répartition situé au-dessus des plaques de cuisson<br/>Obturateur manquant</p> |

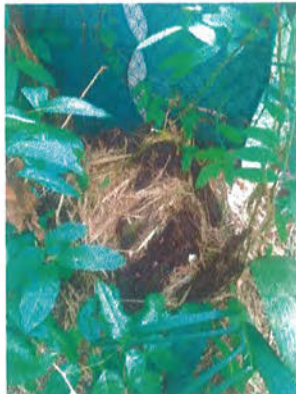
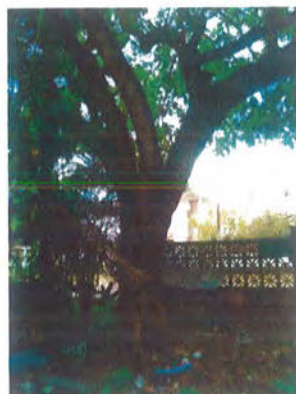
| Nom | Photos |
|---|---|
| Jardin | <p data-bbox="708 1290 1347 1391">Présence de Termites Souterrains (Hétérotermes)<br/>Activités et Altérations sur Souche d'Arbre<br/>(Côté Sud-Ouest – Abords Clôture)</p> <p data-bbox="708 1805 1347 1939">Présence de Termites Souterrains (Hétérotermes)<br/>Cordonnets Actifs sur Arbre<br/>Présence de Termites Arboricoles (Nasutitermes)<br/>Cordonnets Actifs sur Mur de Clôture (Nord-Est)</p> |
