## Dossier de Diagnostic Technique

**Réalisation du Dossier de Diagnostic Technique  
à l'occasion de la vente ou de la location d'un bien immobilier à usage  
d'habitation**

3 Rue de l'ENA  
97300 CAYENNE

Visite effectuée le 11/02/2026

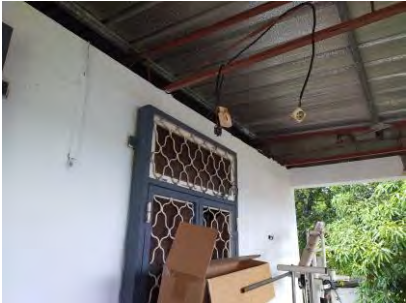
| Nom | Photos |
|---|---|
| Varangue | <p>Appareillage décelé et/ou non fixé<br/>Conducteurs apparents non protégés (Attente Alim. Ecl)</p> |

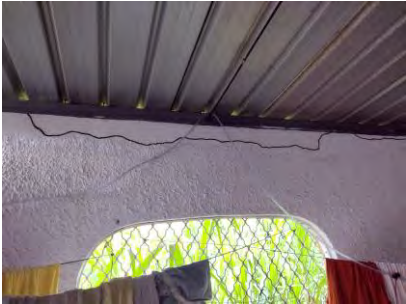
| Nom | Photos |
|---|---|
| Préau | <p>Présence de Termites Arboricoles (Nasutitermes)<br/>Cordonnets Actifs sur Mur D</p> |

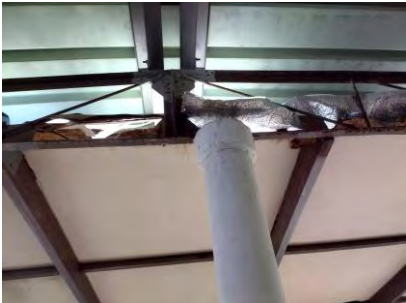
| Nom | Photos |
|---|---|
| | <p>Entourage de Poteau Amiante-Ciment</p> |

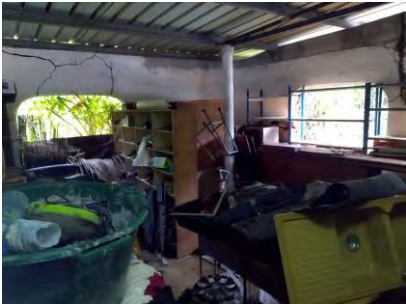
| Nom | Photos |
|---|---|
| Atelier | <p>Présence de Termites Arboricoles (Nasutitermes)<br/>Cordonnets Actifs sur Murs<br/>Activités et Altérations sur Bois posés au Sol<br/>Repérage non Exhaustif : Encombrement Important</p> |

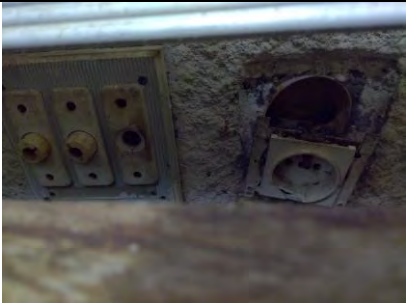
| Nom | Photos |
|---|---|
| Cellier | <p>Prise décelée et/ou endommagée<br/>Appareillage Vétuste</p> |

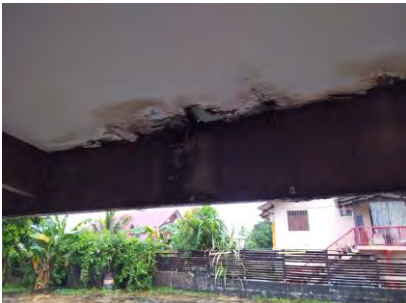
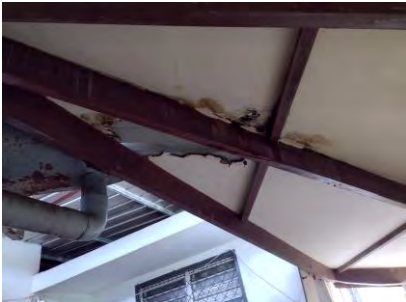
| BATIMENT | PARTIE DE BATIMENT | OUVRAGE | INFESTATIONS |
|---|---|---|---|
| Annexe - RDC | Préau Extension | Plafond : Charpente apparente bois + Tôles métalliques / Plaque de Contreplaqué, Peinture | Champignon Pourriture Molle (Dégradations localisées) |
| Annexe - RDC | Préau Extension | Planche de Rive (Avancée de Toiture) : Bois | Champignon Pourriture Molle (Dégradations localisées) |

| Nom | Photos |
|---|---|
| Préau Extension | <p>Champignon Pourriture Molle<br/>Altérations localisées sur Faux-Plafond et Planche de Rive<br/>Présence de Termites Arboricoles (Nasutitermes)<br/>Activités et Altérations sur Faux-Plafond et Planche de Rive<br/>(Avancée de Toiture)</p> <p>Champignon Pourriture Molle<br/>Altérations localisées sur Faux-Plafond<br/>Présence de Termites Arboricoles (Nasutitermes)<br/>Activités et Altérations sur Faux-Plafond</p> |

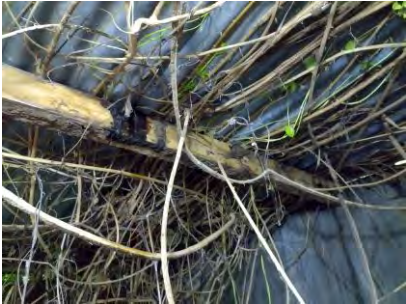
| BATIMENT | PARTIE DE BATIMENT | OUVRAGE | INFESTATIONS |
|---|---|---|---|
| | Local Technique Piscine | Plafond : Charpente apparente bois + Tôles métalliques | Champignon Pourriture Molle (Dégradations localisées) |

| Nom | Photos |
|---|---|
| Local Technique Piscine | <p> Champignon Pourriture Molle<br/> Altérations localisées sur Panne<br/> Présence de Termites Arboricoles (Nasutitermes)<br/> Activités et Altérations sur Panne </p> <p> Champignon Pourriture Molle<br/> Altérations localisées sur Bardage Bois (Mur de Clôture Sud-Est)<br/> Présence de Termites Arboricoles (Nasutitermes)<br/> Nid Aérien et Cordonnets Actifs sur Mur B et Bardage Bois<br/> Activités et Altérations sur Bardage Bois </p> |

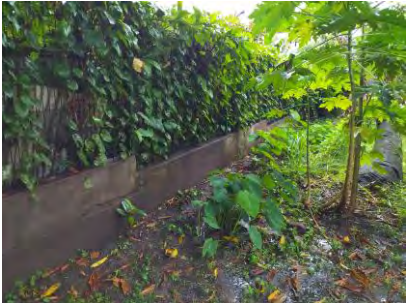
| Nom | Photos |
|---|---|
| Jardin | <p>Présence de Termites Arboricoles (Nasutitermes)<br/>Cordonnets Actifs sur Clôture Sud-Est</p> |
