## Dossier de Diagnostic Technique

**Réalisation du Dossier de Diagnostic Technique  
à l'occasion de la vente ou de la location d'un bien immobilier à usage  
d'habitation**

Lieu-dit Le Bourg  
97311 ROURA

N° : 7852 - DDT [REDACTED]

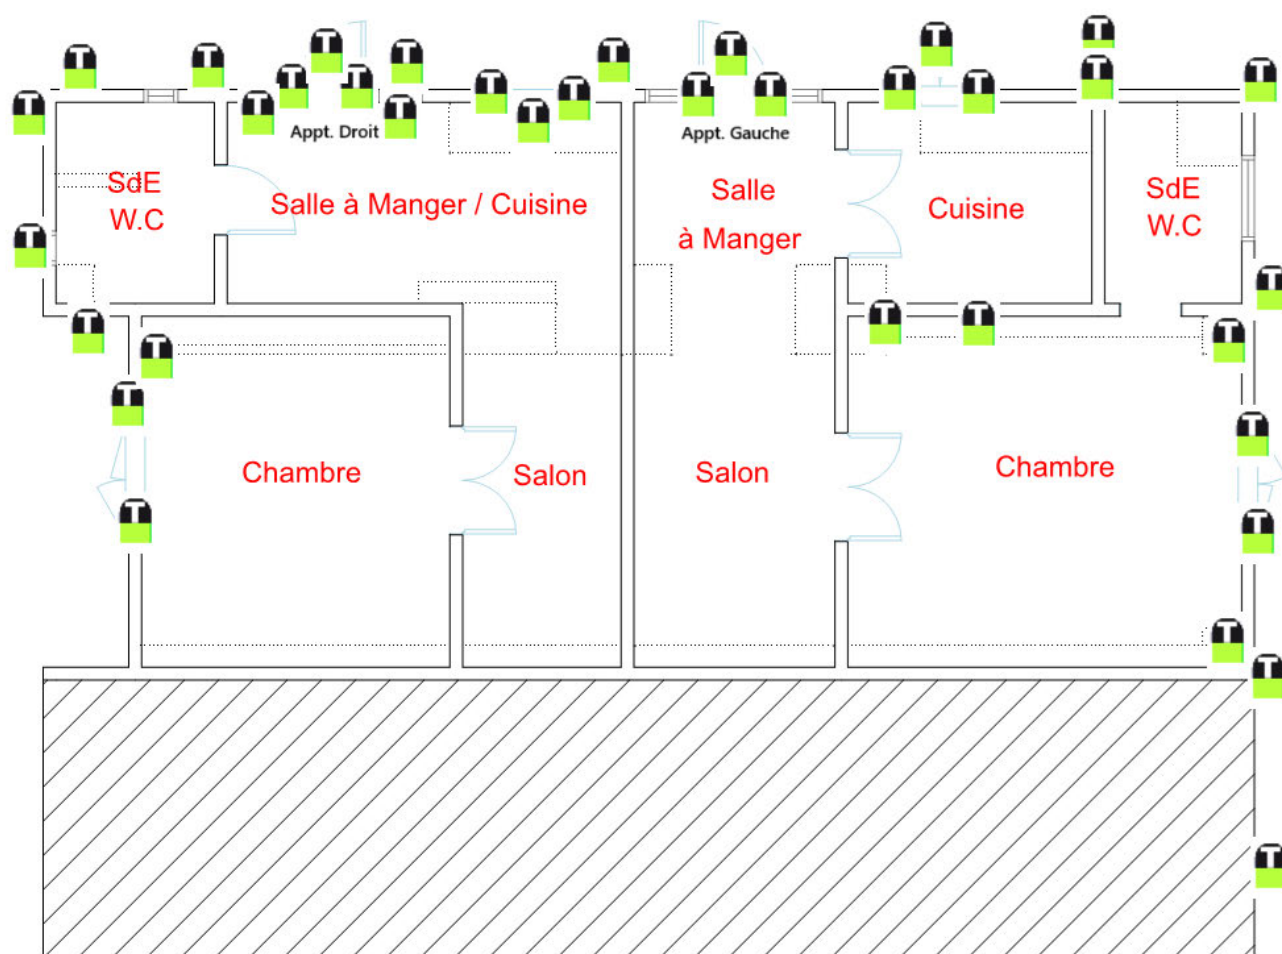
| CROQUIS DE SITUATION | | Référence | Opérateur | Niveau | Sous-Sol | 1/3 |

| BATIMENT | PARTIE DE BATIMENT | OUVRAGE | INFESTATIONS |
|---|---|---|---|
| Sous-sol - Appartement 1 Gauche | Chambre | Bâti Porte-Fenêtre (Mur A) : Bois | Champignon Pourriture Molle (Dégradations localisées) |
| Sous-sol - Appartement 1 Gauche | Chambre | Porte-Fenêtre (Mur A) : Bois / Peinture | Champignon Pourriture Molle (Dégradations localisées) |
| Sous-sol - Appartement 2 Droit | Salle à Manger / Cuisine | Bâti Porte (Mur A) : Bois | Champignon Pourriture Molle (Dégradations localisées) |
| Sous-sol - Appartement 2 Droit | Salle à Manger / Cuisine | Porte (Mur A) : Bois | Champignon Pourriture Molle (Dégradations localisées) |
| Sous-sol - Appartement 2 Droit | Chambre | Bâti Porte-Fenêtre (Mur A) : Bois | Champignon Pourriture Molle (Dégradations localisées) |

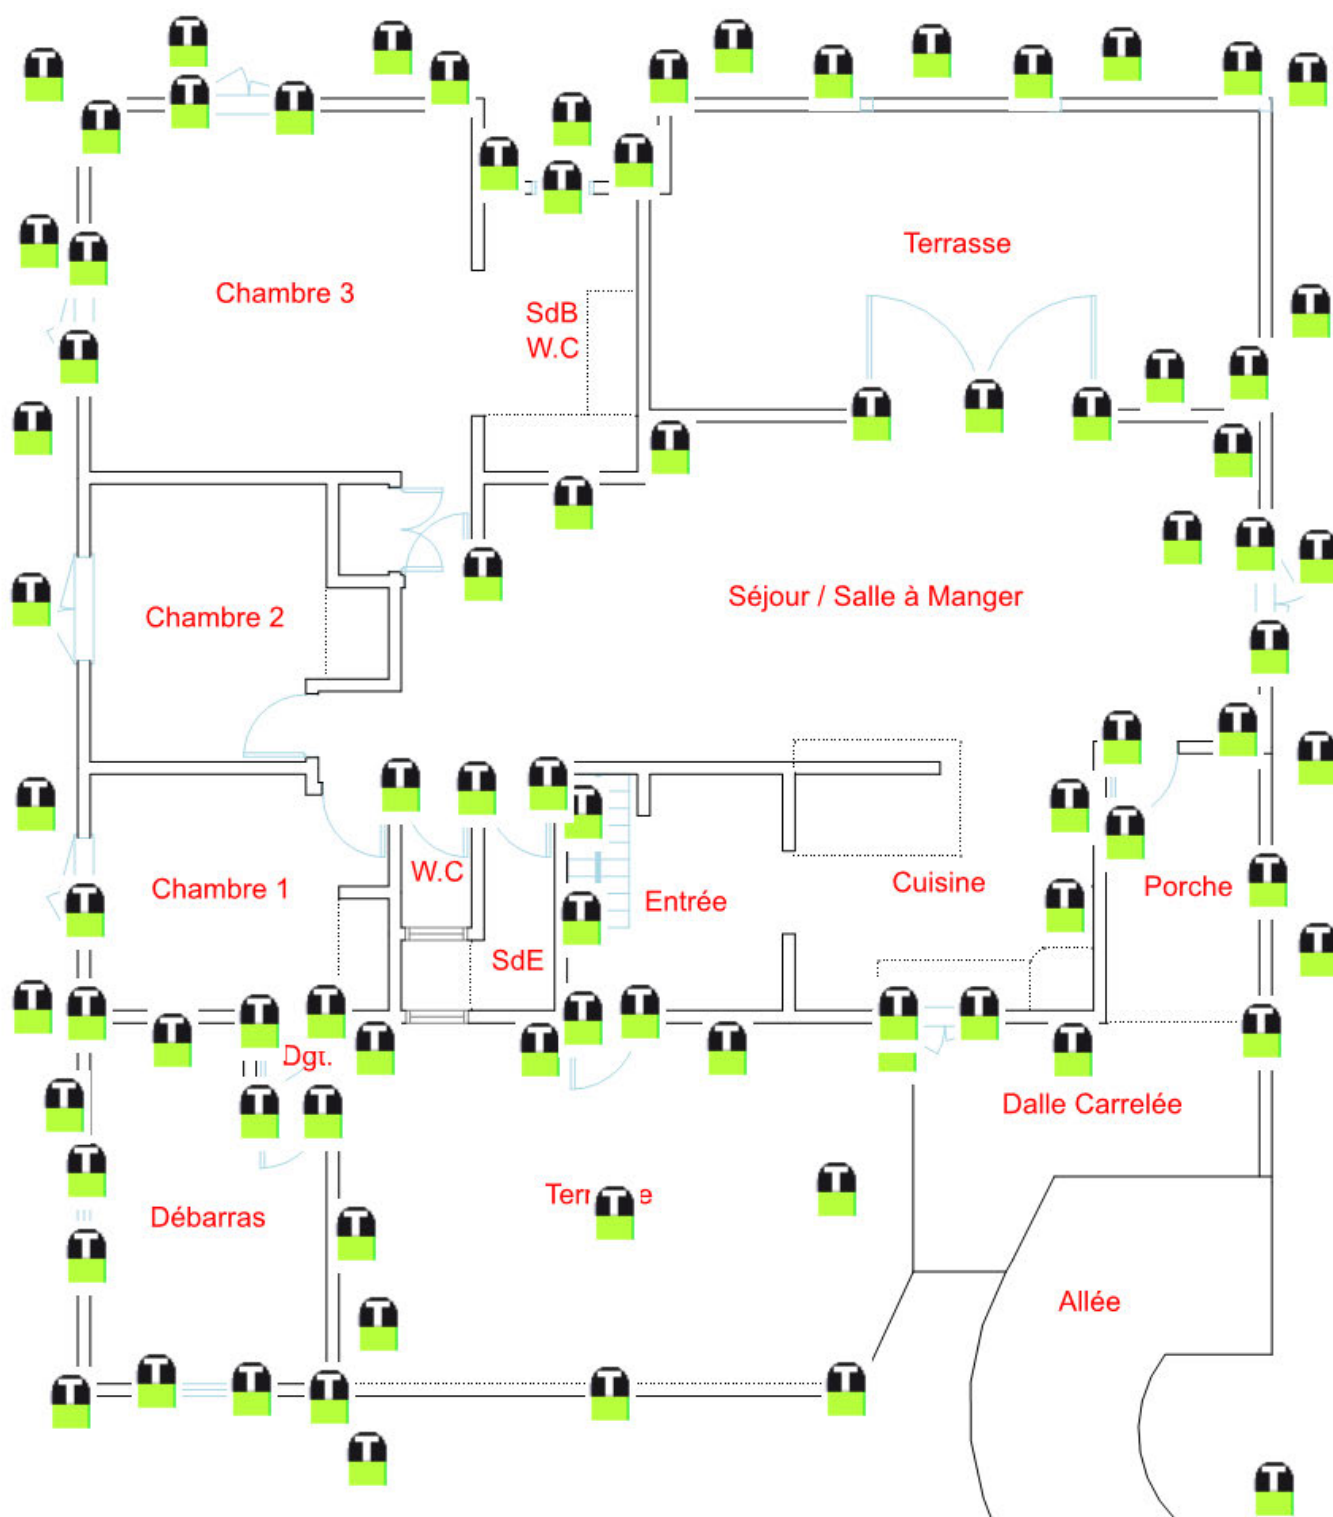
| CROQUIS DE SITUATION | | Référence | Opérateur | Niveau | RDC | 2/3 |

| BATIMENT | PARTIE DE BATIMENT | OUVRAGE | INFESTATIONS |
|---|---|---|---|
| RDC | Terrasse Ouest | Poteaux : Bois | Champignon Pourriture Molle (Dégradations localisées) |

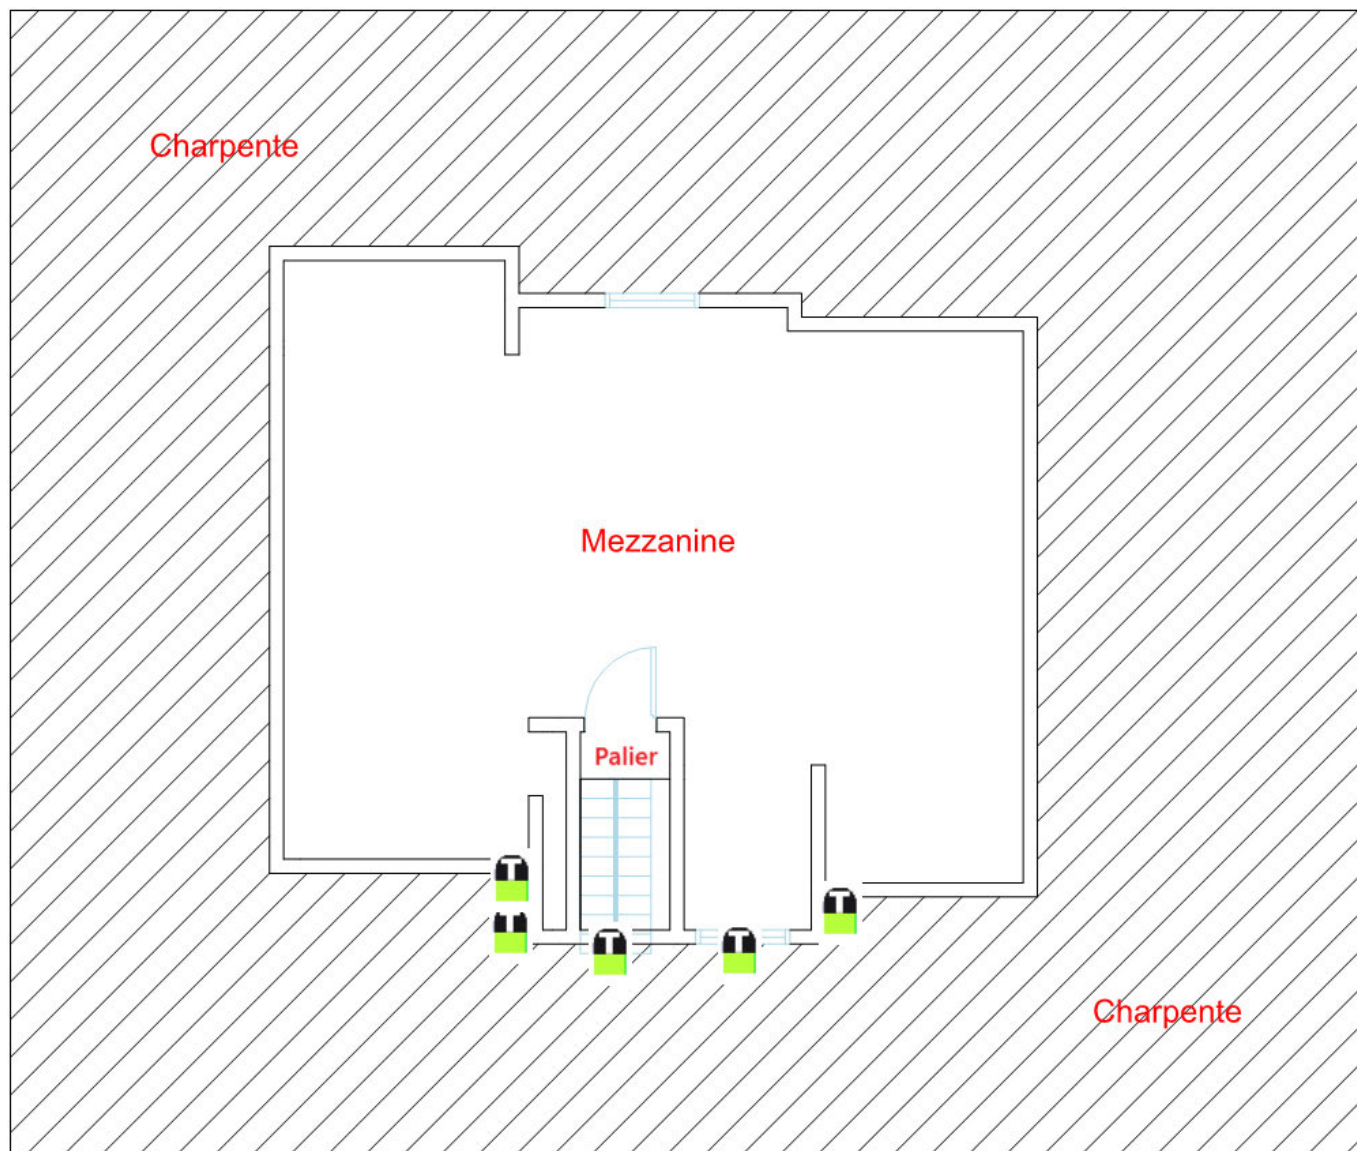
| CROQUIS DE SITUATION | | Référence | Opérateur | Niveau | Combles Aménagés | 3/3 |

| BATIMENT | PARTIE DE BATIMENT | OUVRAGE | INFESTATIONS |
|---|---|---|---|
| | Façades Maison | Murs Lucarne de Toit (Combles Aménagés) : Bardage Bois | Champignon Pourriture Molle (Dégradations localisées) |
