## CONSTAT DE COMMISSAIRE DE JUSTICE

En vue de procéder à la vente des parcelles et des immeubles qui y sont construits sis sur la commune de ROURA 97311, sis 49 rue Antoine et Gabriel Léveillé (lotissement nord)

AB 119 lieudit le bourg d'une surface de 14a 63ca

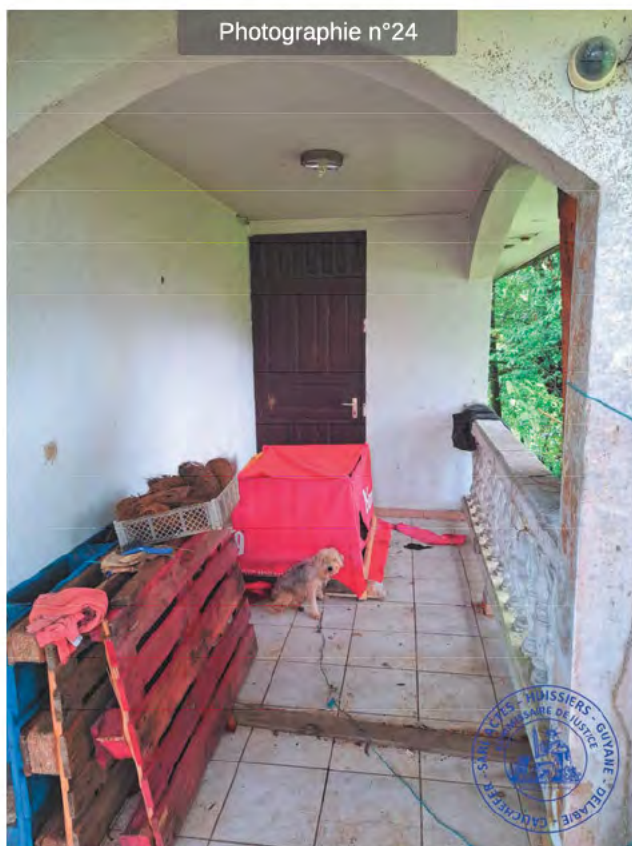
Sur la partie droite, une porte mène à la salle à manger.

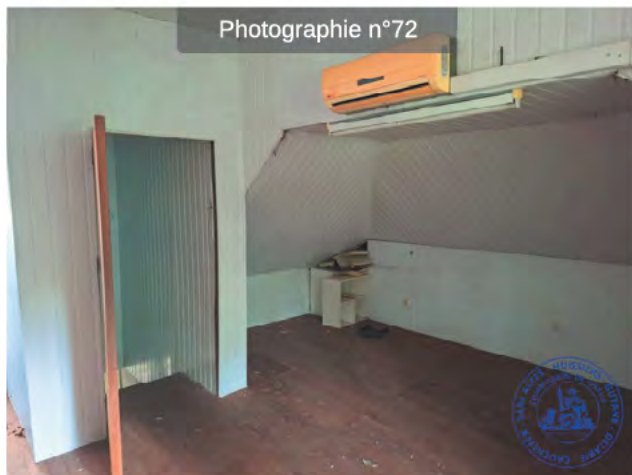
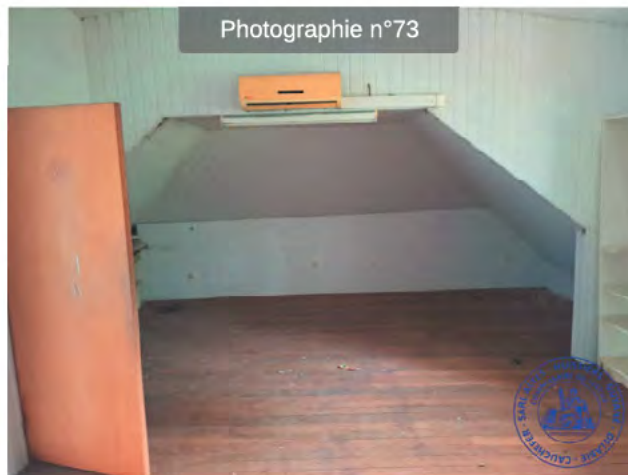
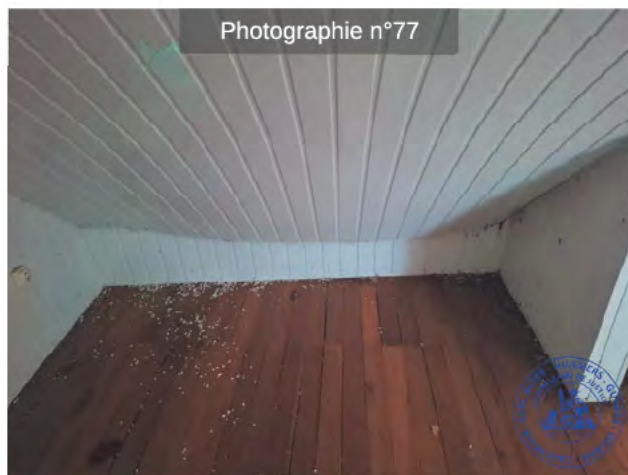
Le plafond et les murs sont recouverts de lambris PVC. Le lambris est en mauvais état avec des espaces et des décolllements importants.

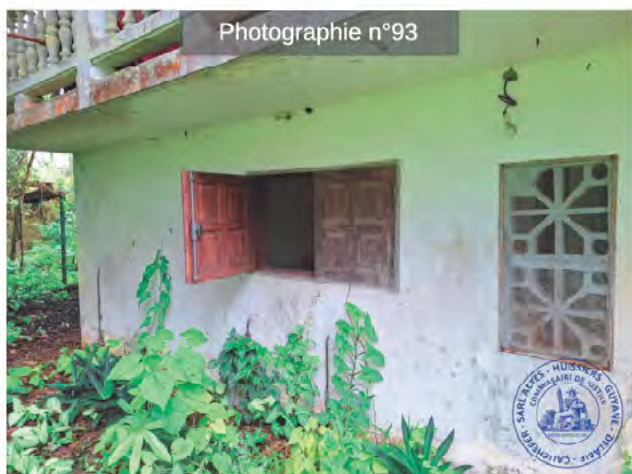
Photographie n°93

Accès par une porte en mauvais état et une marche. Deux claustras ouvrent le mur de part et d'autres de la porte.

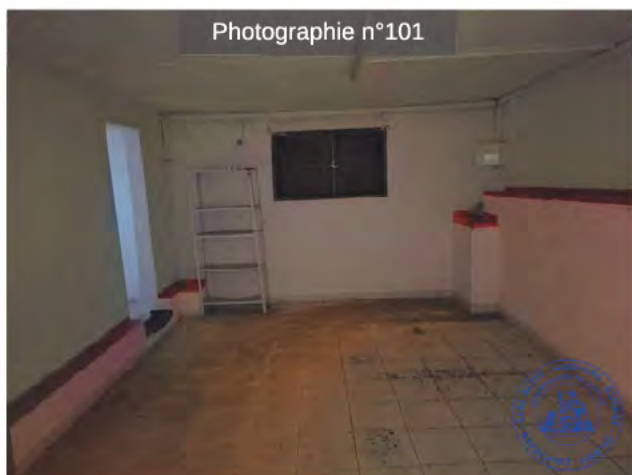
Photographie n°101

Accès par une double porte en mauvais état.

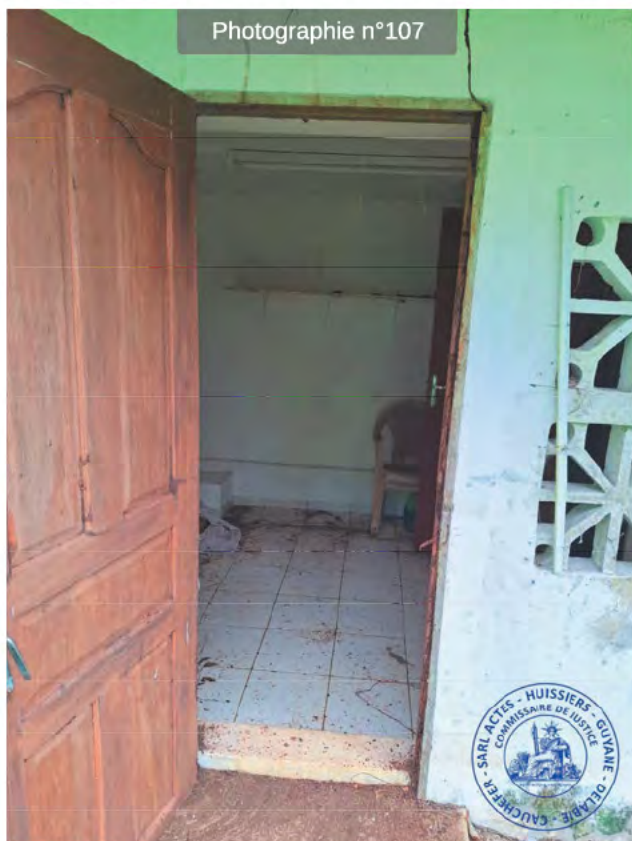
Accès par une porte en mauvais état et une marche. Deux claustras ouvrent le mur de part et d'autre de la porte.
